EVALUACIÓN ESTRUCTURAL DE LAS PIEZAS DE MADERA EN CONSTRUCCIÓN HISTÓRICA CON EL USO DE ULTRASONIDO

STRUCTURAL EVALUATION OF THE PIECES OF WOOD IN HISTORICAL CONSTRUCTION WITH THE USE OF ULTRASOUND

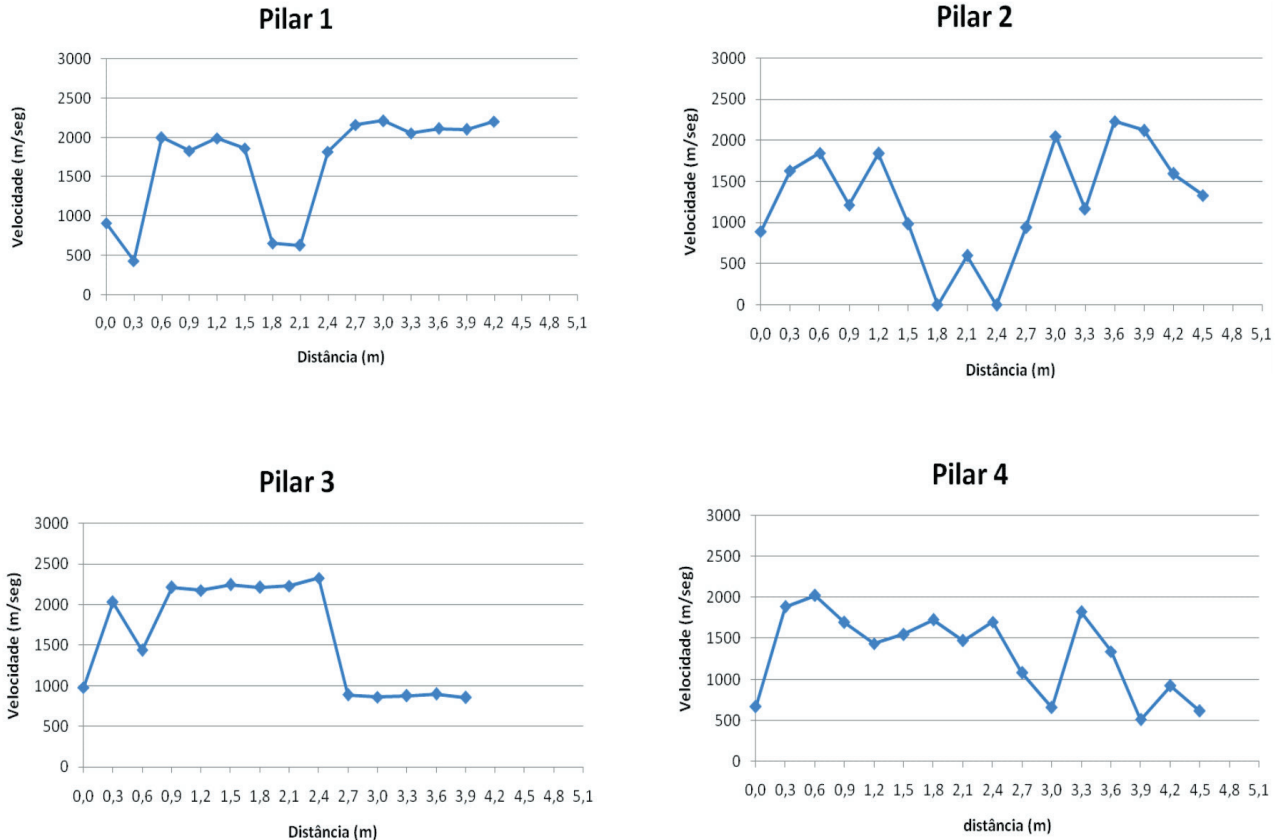
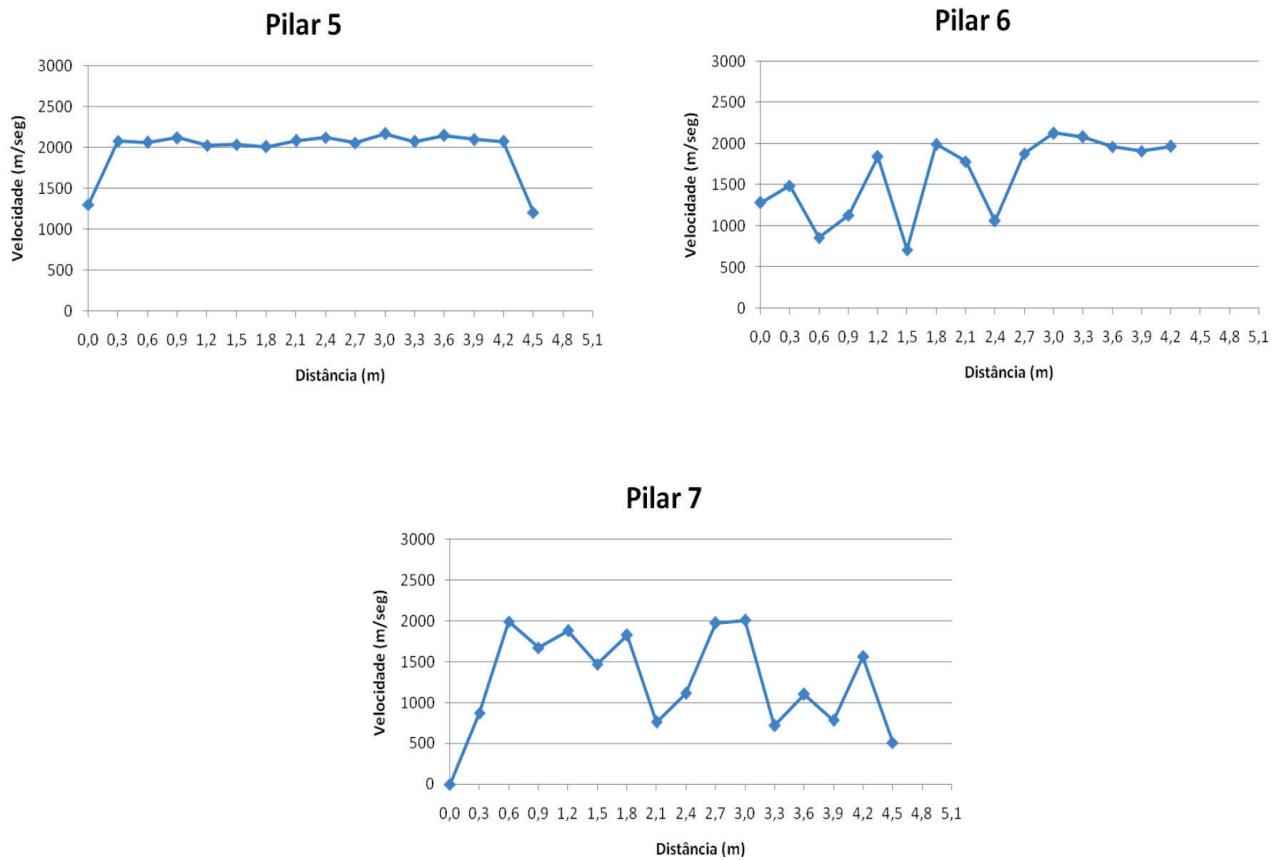
Figura 4. Valores de la velocidad de propagación de la onda ultrasónica en los pilares uno al siete de la fachada de la Casa Grande de la Hacienda Cachoeira do Taépe

Los comportamientos de los gráficos de los pilares de uno al siete se verifican en la Figura 4. De acuerdo con esa figura en consonancia con la Tabla 2, se verificó que la diferencia entre la velocidad de propagación de la onda observada en la madera sana y la velocidad en las piezas con algún grado de compromiso puede ser un indicativo de mantenimiento, reparación o sustitución de la pieza.

Stangerlim (2015) afirma que madera en contacto con el suelo tiene una mayor susceptibilidad al deterioro acarreado así menor velocidad de propagación de las ondas de ultrasonido. De una manera geral, se observó que las porciones más bajas de los pilares analizados presentaban el mayor nivel de degradación debido al contacto directo de la madera con el suelo. Por lo tanto, los datos observados en la base de los pilares son los más bajos.

El gráfico del pilar uno presenta un comportamiento que expresa claramente los puntos más críticos, ocurriendo una disminución de valores principalmente en la parte inferior y central del material. Demostrado en la distancia de 0.3, 1.8 y 2.1 metros valores de 434, 658 y 631 m/s, respectivamente, necesitando una mayor atención en esas porciones y posibles reparaciones en esos lugares, ya que en la parte superior del material se comprueban valores por encima de 2000 m/s.

Mientras que en el pilar cinco, se observaron valores superiores a 2000 m/s casi en la totalidad de la pieza, indicando la sanidad del elemento estructural. Con apenas un punto crítico en los primeros 30 centímetros a partir de la base, debido a la exposición a agentes biológicos y físicos y presentando velocidad en torno a los 1300 m/s. En ese contexto, ese pilar debe permanecer, pero con el mantenimiento total de la pieza y realizando una intervención en el punto crítico.

El pilar tres tiene comportamiento con velocidad un poco inferior a 1000 m/s en la porción superior de la sustentación y un descenso de la velocidad de propagación de la onda en la base, a pesar de presentar detalle constructivo por falta de mantenimiento preventivo, no escapó del ataque de los agentes físicos y biológicos. Gatto et al (2012) alega que cuando se compara la velocidad de propagación de las ondas ultrasónicas de las muestras de suelo sano con las atacadas por cualquiera de los agentes xilófagos se observó que la madera atacada presentó una velocidad de propagación menor.

El pilar seis indica un comportamiento similar en la porción central de la pieza con valores entre 713 y 860 m/s y que muestra un rendimiento oscilante entre 1110 y 2100 m/s a lo largo de la longitud de la pieza. Según Stangerlim et al. (2015), esta discontinuidad

está relacionada a la presencia de zonas de pudrición o de cavidades formadas por insectos. Por lo tanto, estos pilares deben mantenerse en uso, precisando reparaciones puntuales y mantenimiento para su permanencia en la estructura.

De acuerdo con los datos, imágenes, valores de la velocidad de propagación de la onda y gráficos, se verifica un desempeño crítico en los pilares 2, 4 y 7, debido a la reducción de la velocidad.

Se observa que hay una conducta grave en el pilar dos, principalmente en la porción intermedia de la pieza en las distancias de 1.2 a 2.4 metros y en la base del pilar con valores entre cero y 983 m/s. En las distancias de 1.5m y 2.1m no hubo lectura del equipo y el valor del tiempo de propagación en cero m/s está relacionado con la disipación de la onda e indica un posible punto donde la degradación del material es severa, una vez que el aire es un pésimo conductor. Según Carrasco et al. (2012), la onda no se propaga en espacios vacíos y estos obstáculos pueden indicar ataque de insectos xilófagos. Por consiguiente, debe sustituirse dicho pilar.

El pilar cuatro expone los puntos de mayor fragilidad de la estructura, ya que los puntos manifiestan una variación de valores en el transcurso de las distancias. Evidenciando en la parte superior, la cual detiene valores entre 508 a 923 m/s, una reducción a su velocidad ocasionada por exposición a agentes patógenos y físicos. Necesitando reparaciones puntuales, pudiendo llevar la sustitución.

El pilar siete trae el mismo análisis de las demás piezas, presentando una gran variación a lo largo de la pieza, raramente llegando a 2000m/s, con valores bajos en la velocidad de propagación de la onda en las extremidades superior e inferior del elemento, expuestas a acciones de las intemperies. Comprobando la urgencia en reparaciones y sustitución en los extremos de la pieza.

Cuando el pilar o viga tenga la indicación de permanecer en la edificación, pero presentar partes deterioradas, deberán ser aplicadas prótesis. La pieza lesionada deberá ser cortada en punto sano, a aproximadamente 20 cm del tramo degradado y recibirá la enmienda, después de la inmunización de las partes de contacto.
