AS MELHORIAS REALIZADAS EM MORADIAS PRECÁRIAS NA GROTA DA MACAXEIRA: UMA ANÁLISE FRENTE À NORMA DE DESEMPENHO - NBR 15575

Este artigo estudou as melhorias implementadas entre 2017 e 2018 em moradias do aglomerado subnormal da Grota da Macaxeira (Figura 1), localizada no bairro da Chã da Jaqueira, em Maceió, através do programa estadual "Vida Nova

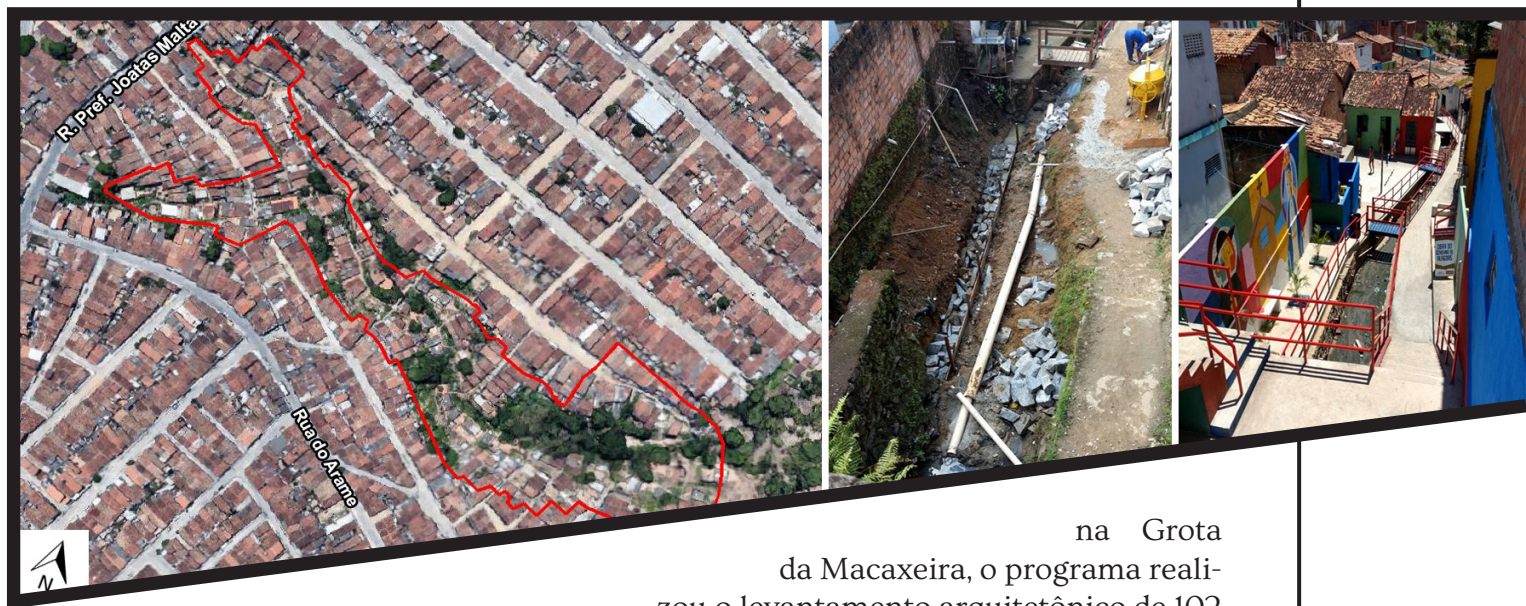
Figura 1:
Grotas da Macaxeira
a) Localização geográfica da Grotas da Macaxeira
b) Situação original
c) Situação pós-reforma
Fonte: SEINFRA e acervo dos autores, [2017-2018].

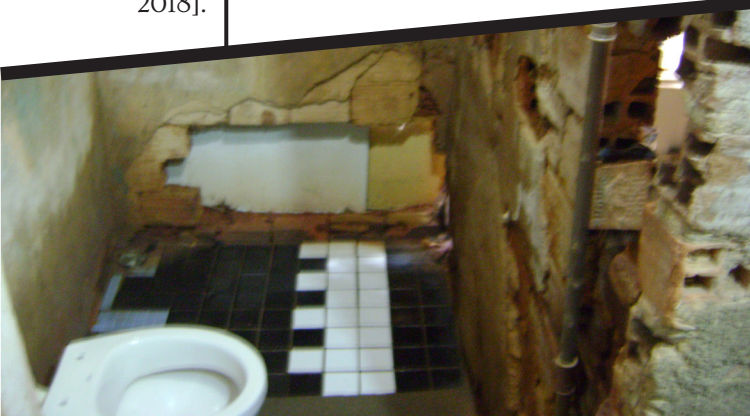
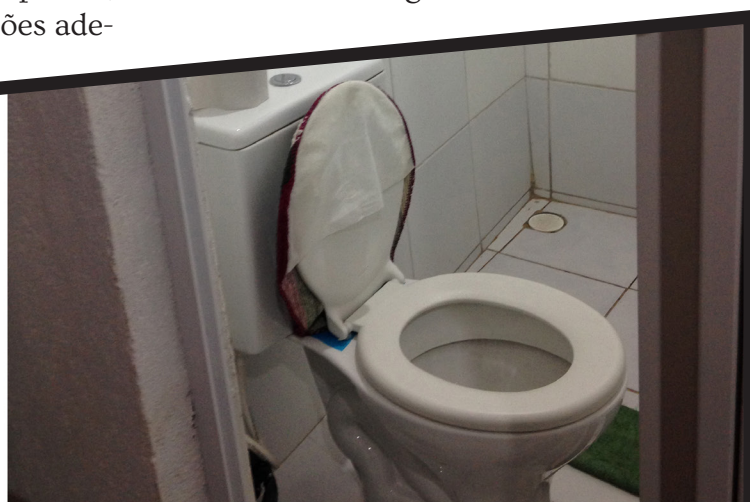
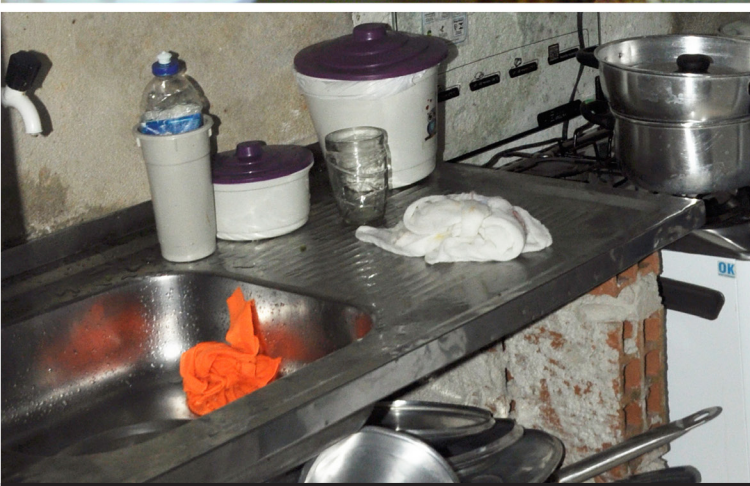
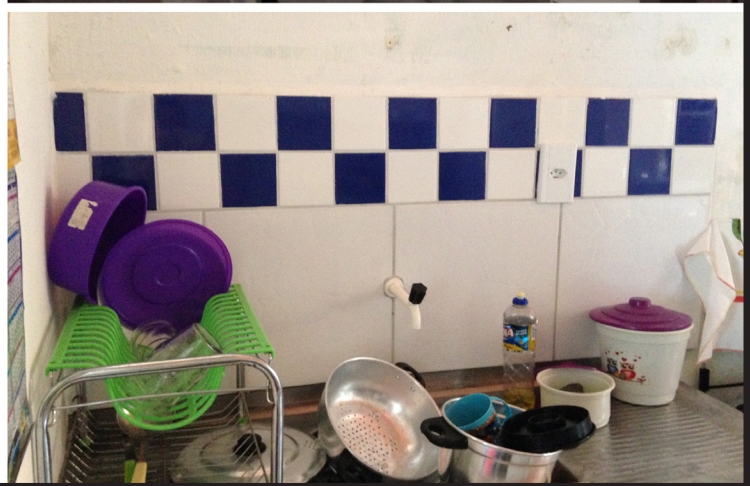
Figura 2:
Melhoria das condições de salubridade
a) Situação original
b) Situação pós-reforma

lubridade aos seus usuários, dificultando o acesso de insetos e roedores e evitando a proliferação de micro-organismos, bactérias, e outros” (CBIC, 2013, p. 47). Dessa forma, as melhorias nas coberturas, cozinhas e banheiros das habitações contemplaram a salubridade (Figura 2). No banheiro, a eliminação das frestas dificulta a entrada de insetos e roedores; a aplicação de revestimentos laváveis nos pisos, com caimento para os ralos, elimina fissuras favoráveis a proliferação de germes e bactérias. Na cozinha (área da pia) e coberta, a reforma solucionou a retenção de umidade, impedindo a proliferação de microorganismos.

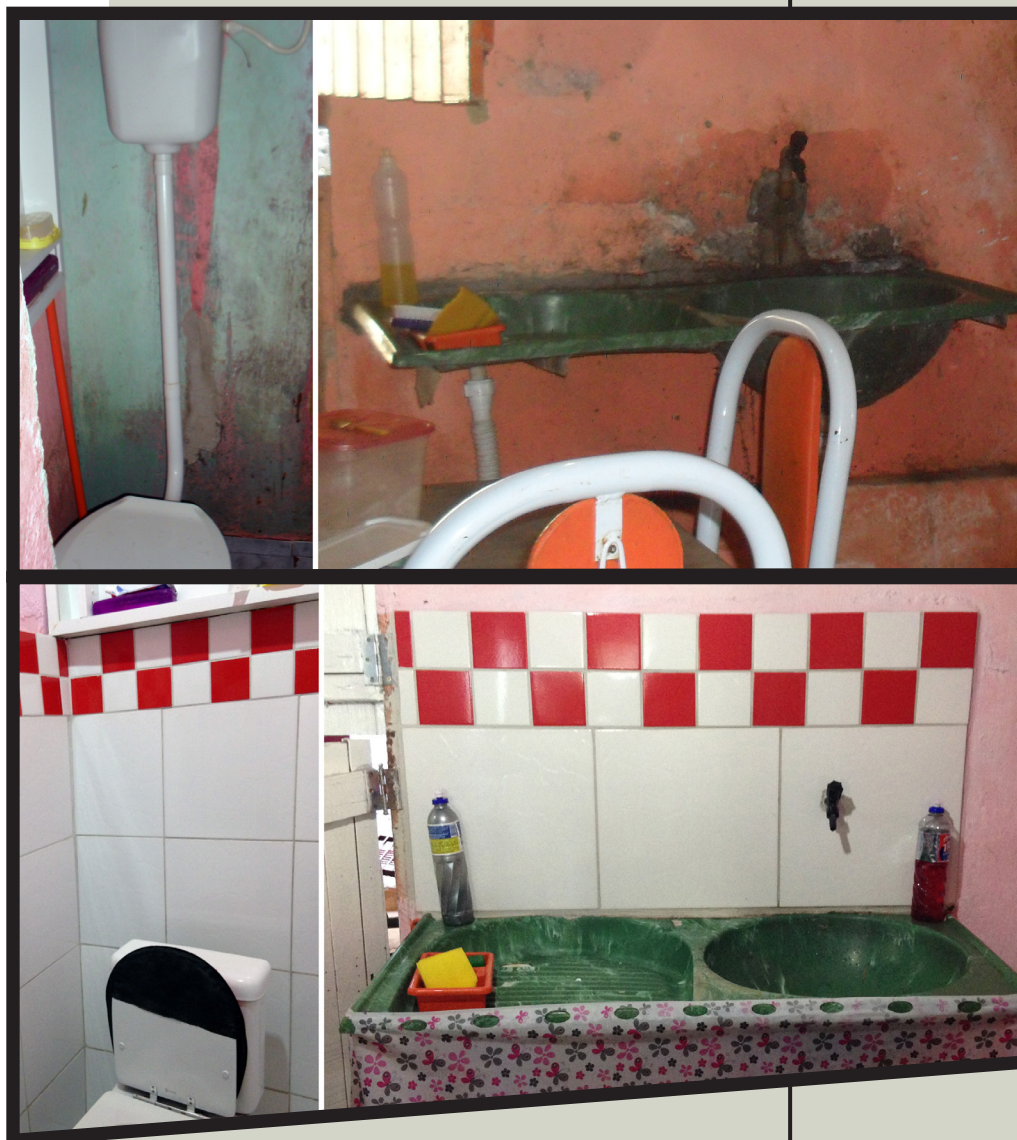
Figura 3:

De acordo com a normativa, intervenções nesse quesito são importantes “não só para evitar processos deletérios dos materiais e componentes [...], mas sobretudo para evitar proliferação de fungos, doenças respiratórias e outros” (CBIC, 2013, p. 178). Assim, as principais reformas com impacto na estanqueidade e impermeabilização das habitações foram a colocação de revestimento de piso e de revestimento cerâmico nas paredes de banheiros e áreas de serviço e o con-

Estanqueidade e impermeabilização
a) Situação original
c) Situação pós-reforma

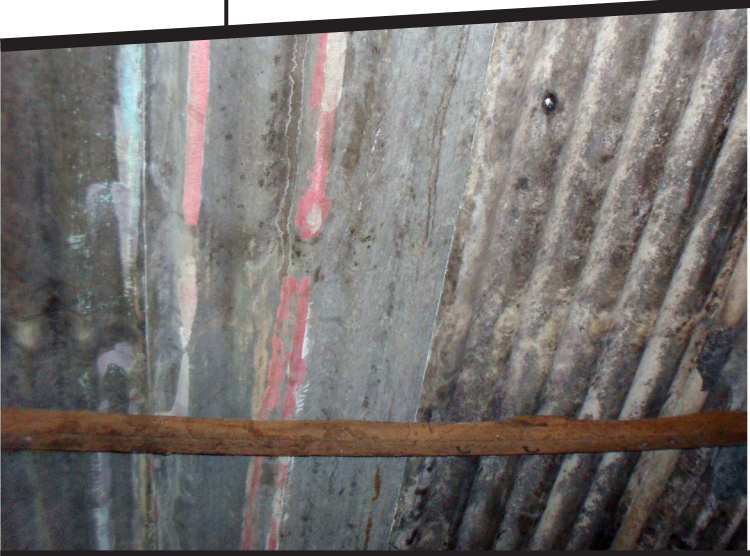
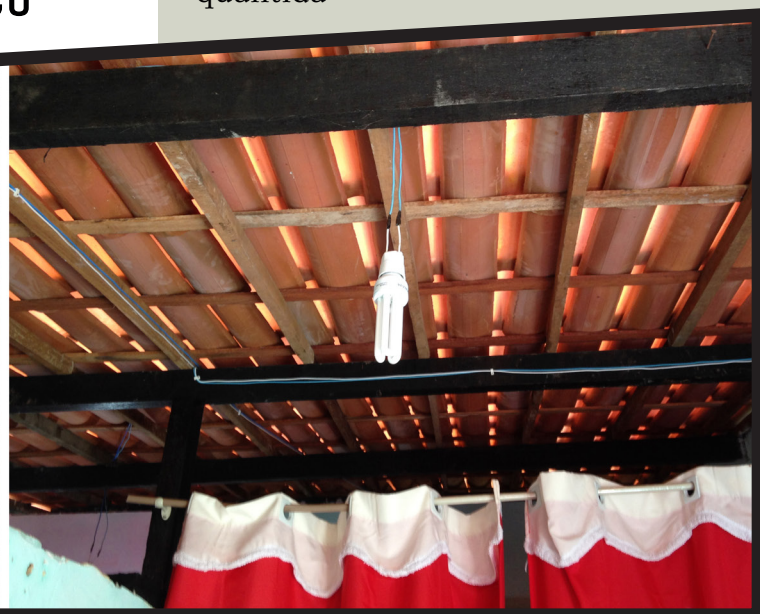
Figura 4:

Dadas às características da construção e implantação das habitações, frequentemente sem recuos para acesso à luz natural, algumas recomendações propostas pela Norma 15.575, aplicam-se parcialmente ou não se aplicam ao contexto das grotas, tais como a adoção de cores claras no teto para maior reflexão da luz (predomina a ausência de forro) e de esquadrias com grandes áreas envidraçadas (possuem elevado custo).

Coberta e iluminação
a) Situação original
b) Situação pós-reforma

Quanto a iluminação artificial, a troca da fiação elétrica traz benefícios nesse quesito, dimensionando satisfatoriamente a quantidade

de pontos de luz, pois é comum que dois ou mais cômodos sejam iluminados pelo mesmo ponto ou até não possuam iluminação (Figura 4).

Logo, recomenda-se a inserção de aberturas zenitais, indicadas como soluções projetuais pelas normas em situações nas quais a instalação de aberturas laterais é impossibilitada. Soluções simples e de baixo custo, como o emprego pontual de telhas translúcidas, poderiam ser aplicadas para melhor aproveitamento da luz natural, quando da existência de auxílio técnico no sentido de avaliar o ganho térmico resultante desse tipo de dispositivo.

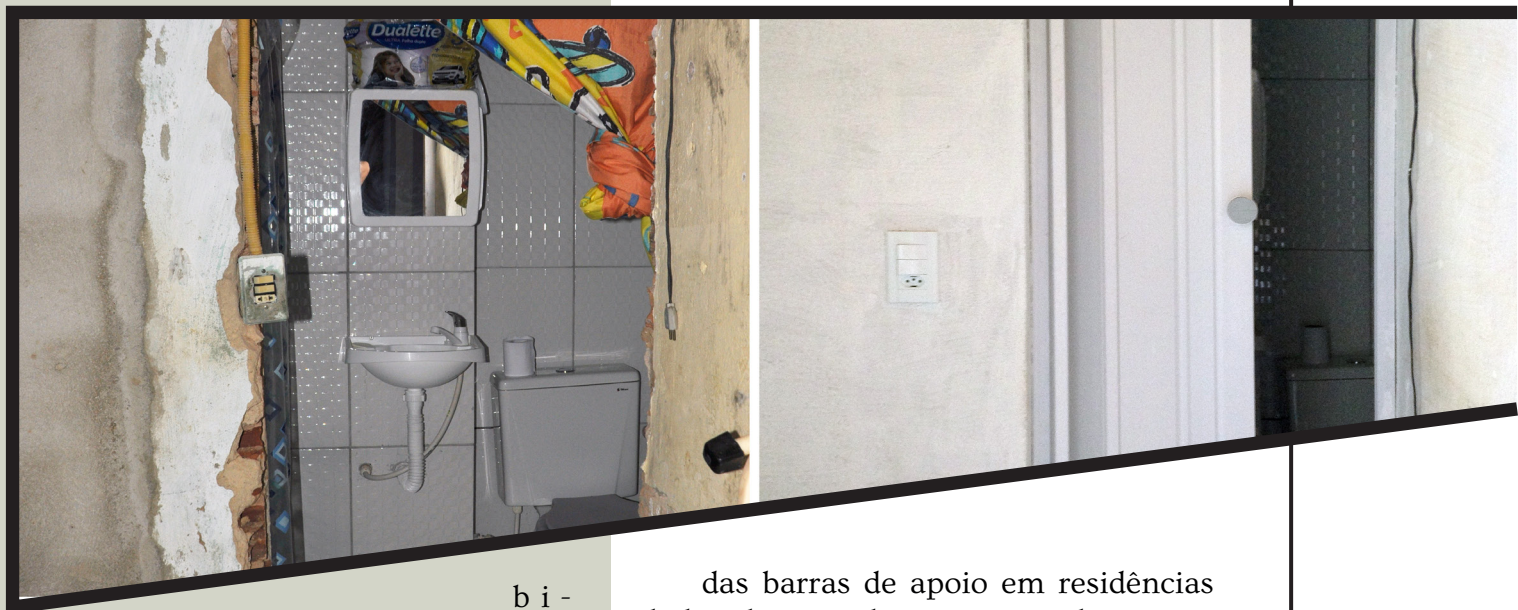
Com relação à segurança contra incêndio, a Norma NBR 15.575 visa, em primeiro lugar, a integridade física das pessoas e, depois, a própria segurança patrimonial. A troca e o embutimento da fiação elétrica reduzem a possibilidade de incêndios, proporcionando uma maior segurança aos moradores (Figura 5).

Figura 5: Correção das instalações elétricas
 a) Situação original
 c) Situação pós-reforma
Fonte: SEINFRA e acervo dos autores, [2017-2018].
