ANÁLISE DAS PROPRIEDADES FÍSICA DO SOLO DOS PROCESSOS EROSIVOS ACELERADOS NA BACIA DO RIO BACANGA: O CASO DAS VOÇOROCAS TORRES E CEPROMAR

ANALYSIS OF THE PHYSICAL PROPERTIES OF THE SOIL OF ACCELERATED EROSIVE PROCESSES IN THE BACANGA RIVER BASIN: THE CASE OF THE GULLIES TORRES AND CEPROMAR

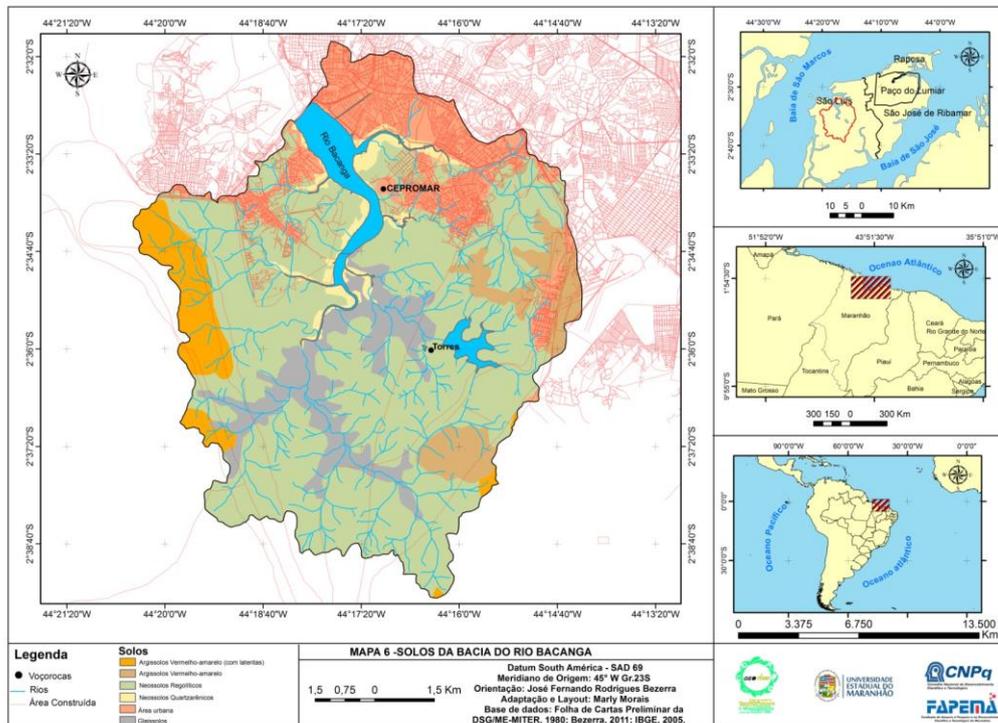
Figura 2: Mapa de solos da bacia do Bacanga

Quanto aos aspectos pedológicos (Figura 2) encontram-se na área de estudo os seguintes solos adaptados para a atual classificação da EMBRAPA (2018): Argissolos vermelho-amarelo com lateritas, Argissolos Vermelho-amarelo, Neossolos Regolíticos, Gleissolos e Gleissolos Tiomórficos. Segundo a EMBRAPA (2018), o **Argissolo** caracteriza-se por material mineral, apresentando horizonte B textural imediatamente abaixo do A ou E, com argila de atividade baixa ou com argila de atividade alta conjugada com saturação por bases baixa e/ou caráter alítico na maior parte do horizonte B, e satisfazendo, ainda, os seguintes requisitos: Horizonte plíntico, se presente, não satisfaz os critérios para Plintossolo; Horizonte glei, se presente, não satisfaz os critérios para Gleissolo.

O mapa de solo, na escala de 1:50.000, foi produzido a partir do mapeamento pedológico da Ilha do Maranhão disponibilizado no relatório do GERCO (MARANHÃO, 1998). Este mapa foi georreferenciado e vetorização no programa Arcgis 10.2 (EFL999703439), sendo sobrepostas às informações coletadas na área da bacia do Bacanga. As classes de solos identificadas na bacia foram adaptadas para a nova classificação brasileira de solos (EMBRAPA, 2018).

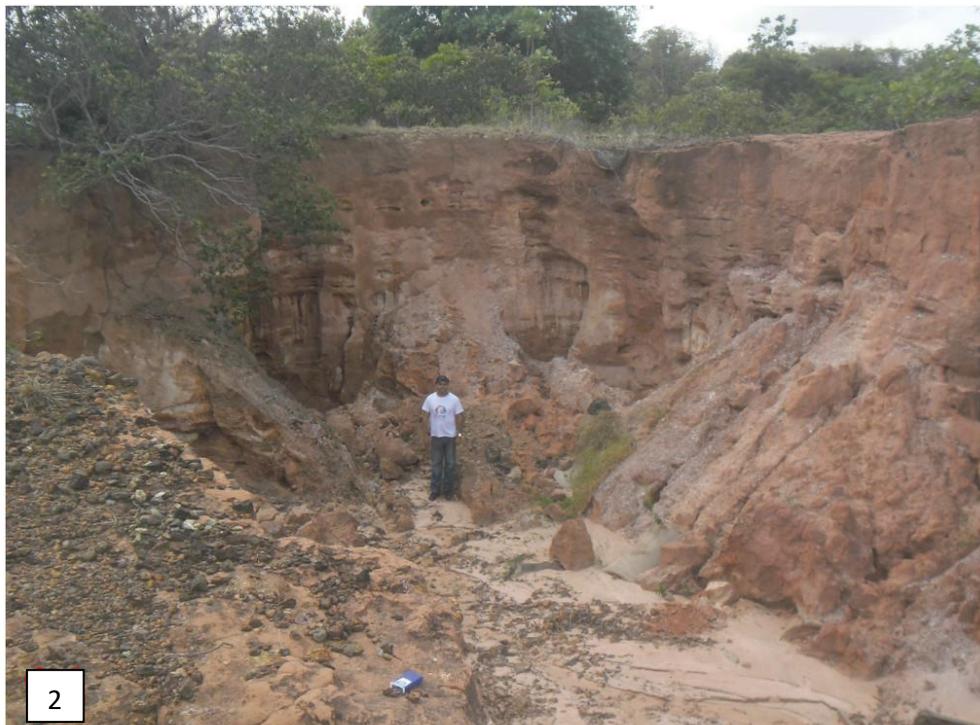
Figura 3- Voçoroca Torres

Ao longo da bacia do rio Bacanga, Município de São Luís, foram identificados processos erosivos acelerados : Torres (02° 36'10" S e 44° 16'23,2" W); e CEPROMAR (02° 33' 49,1" S e 44° 17'01,7" W). A voçoroca Torres no ano de 2014 (Figura 3); encontra-se dentro do Parque Estadual do Bacanga, com vegetação de porte arbórea nas áreas circunvizinhas e sua origem está associada a implantação das Torres da ELETRONORTE (Centrais Elétricas do Norte do Brasil), bem como a rede de drenagem pluvial artificial, que influenciaram a evolução dessa feição, na fotografia em questão mostra o início do processo erosivo em todas as bordas, observa-se a árvore (Figura 4) A referida erosão linear apresenta 27,13 m de largura; 67,70 m de comprimento e 4,80 cm de profundidade; ao longo dos anos de 2014 a 2015 vem sofrendo processos acelerado da erosão em questão; A- mostra que as bordas da voçoroca, ouve solapamento das encostas; B- o perfil com vários solapamentos e movimentos de massas; C e D –mostra a evolução das bordas, E- alargamento das bordas e o solo desnudo sem vegetação em uma das bordas.

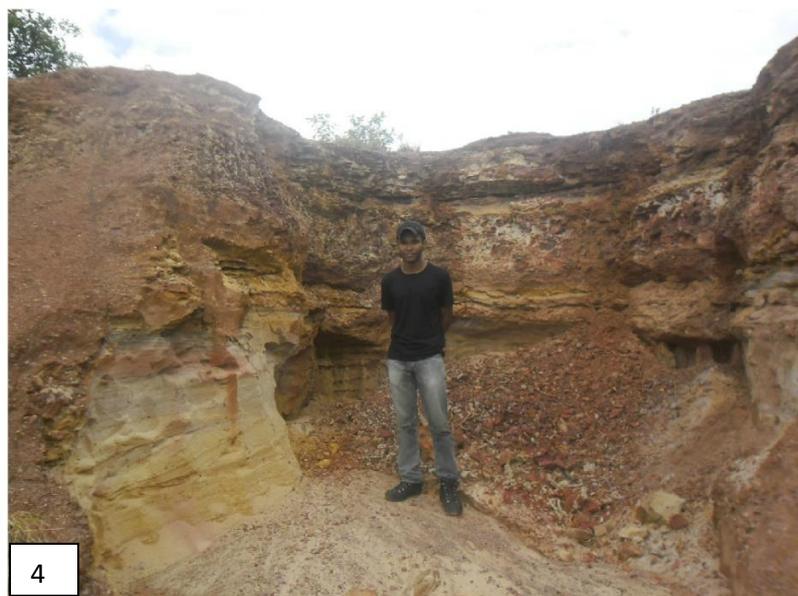
Figura 5 - feição erosiva CEPROMAR

A voçoroca CEPROMAR (Figura 5) está localizada na bacia do rio Bacanga, próximo à empresa privada CEPROMAR (Centro Educacional e Profissionalizante do Maranhão), com 25 m de largura, 45 m de comprimento e 2,40 m de profundidade aproximadamente, com estratificação diferenciada com cores variando em tons de amarelo e laranja, com vegetação secundária mista no topo.
