ANÁLISE DA PAISAGEM EM UM AFLUENTE DO RIO TOCANTINS NO MUNICÍPIO DE IMPERATRIZ -MA

LANDSCAPE ANALYSIS IN A TRIBUTARY OF THE TOCANTINS RIVER IN THE MUNICIPALITY OF IMPERATRIZ – MA

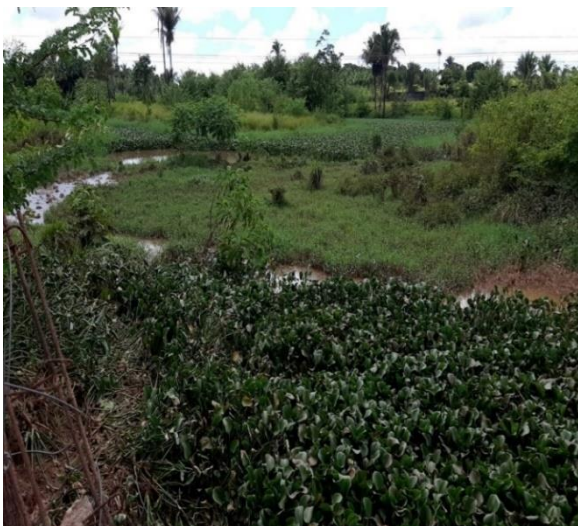
Figura 3. Ponto 1: leito do canal do Riacho Bacuri, coberto por *Eichhornia crassipes* e gramíneas (período chuvoso).

Os pontos amostrais P1 e P2 apresentaram, no período chuvoso, PAR de 35 e 27,5. Por outro lado, o P1, na estiagem, demonstrou PAR de 30, isto é, sofreu alterações na paisagem na estiagem com a presença dos efluentes domésticos. Enquanto o P2 permaneceu inalterado nos dois períodos amostrais, sendo considerado alterado nas figuras 3 e 4, respectivamente. Nessas áreas que recebem efluentes domésticos de condomínios particulares, há uma lagoa onde, no período de estiagem (mais seco), se constatou a presença de espuma na água e muitas macrófitas, como mostra a Figura 4. Essa presença de macrófitas aquáticas está relacionada à estrutura e ao funcionamento de *hábitats*, ao fluxo de energia, à ciclagem de nutrientes e ao processo de sedimentação no ambiente aquático. Além desses fatores, a proliferação dessa vegetação está associada à dinâmica populacional que afeta os fatores abióticos, como: físicos (morfometria do sistema, velocidade da água, temperatura e radiação solar), químicos (nutrientes na água e no sedimento, carbono inorgânico) e físico-químicos. Entretanto, em grandes concentrações as macrófitas aquáticas podem afetar a qualidade ambiental, o que é indicativo do processo de eutrofização (NIELSEN, 1997; CAMARGO *et al.*, 2003; KUHAR *et al.*, 2011). Isso impacta na qualidade e na disponibilidade de água nos corpos hídricos, pois as macrófitas, se mantidas no sistema, ao morrerem, disponibilizam novamente os nutrientes nitrogênio e fósforo para o sistema, aumentando a velocidade dos sintomas da eutrofização, além de favorecerem o consumo de oxigênio dissolvido (BIANCHINI JUNIOR, 2003).

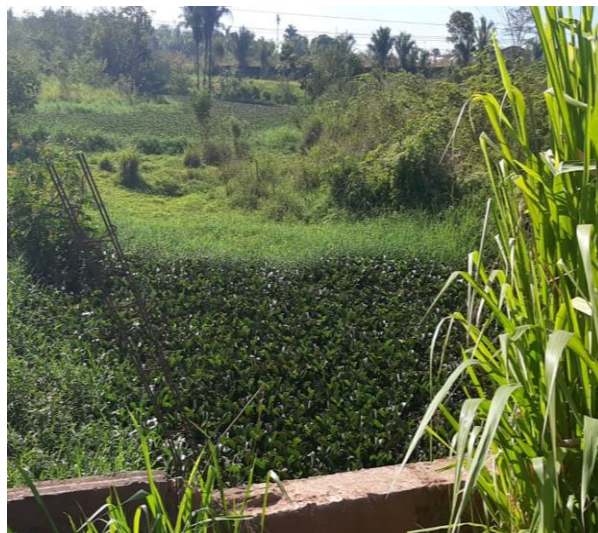
Figura 4. Ponto 1: leito do canal do Riacho Bacuri, coberto por *Eichhornia crassipes* e gramíneas (período de estiagem).

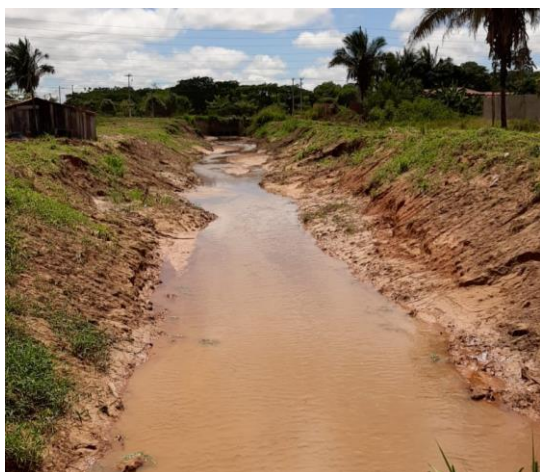
Figura 5. Ponto 3: leito do Riacho Bacuri com presença de erosão e modificação do leito

No ponto 3, foi visível a modificação do canal e a presença de erosão nas margens, ocasionando a perda da sinuosidade natural desse curso d'água. Essas modificações da estrutura fluvial alteram o regime hídrico, favorecendo o processo erosivo das margens, afetando a qualidade da água e a distribuição de sedimento ao longo do rio (SALOMONS, 2005; RODRIGUES e CASTRO, 2008) e levando ao assoreamento, que resulta na perda de *hábitats* aquáticos, já que o rio se torna cada vez mais raso e estreito (MINATTI-FERREIRA e BEAUMORD, 2006) – fato observado no Riacho Bacuri com a construção de residências nas margens e a implantação de tubulação fluvial, na figura 5 e 6. No período de estiagem, a Prefeitura Municipal realiza o trabalho de retirada da vegetação no leito dos riachos e de resíduos sólidos para evitar o alagamento no período chuvoso, que se estende de janeiro a maio. Contudo, nota-se que não são criadas medidas de reabilitação das margens, como a recuperação da mata ciliar com a vegetação nativa. Também vale destacar que esse processo altera a zona hiporreica desses cursos d'água. Para Marmontel e Rodrigues (2015), as matas ciliares exercem funções

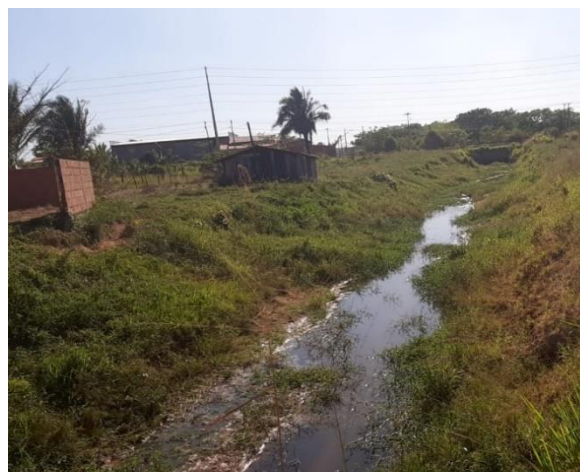
Figura 6. Ponto 3: leito do Riacho Bacuri com presença de erosão e modificação do leito

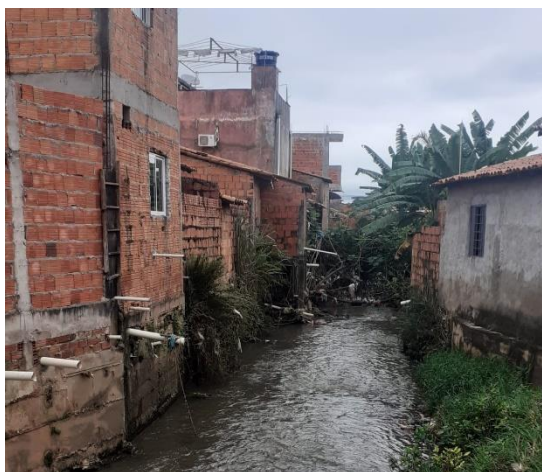
Figura 7. Ponto 8: Lançamento de efluentes domésticos no Riacho Bacuri

Os piores valores do PAR ocorreram nos pontos 7, 8 e 9, nos dois períodos analisados (Tabela 2). Nesses trechos, foram encontradas as piores condições do riacho Bacuri, com a falta de mata ciliar, lançamentos de efluentes sem tratamento e presença de resíduos sólidos. A água apresentou tonalidade acinzentada, indicando fonte pontual de lançamento de esgoto e presença

de matéria orgânica proveniente dos efluentes domésticos. O odor era intenso de ovo podre, e não foi encontrada nenhuma presença de vegetação ou fauna nativa. A urbanização é intensa neste trecho do riacho (Figura 7), onde se nota a construção e as canalizações, sendo o riacho apenas um receptor de efluentes domésticos e resíduos sólidos lançados pela população. No riacho Bacuri, Oliveira *et al.* (2021) destacaram que as margens, em todo o seu percurso, foram utilizadas para a expansão urbana, com condomínios e casas construídos de forma irregular ou por ocupações não consolidadas e vulneráveis nas margens e em outros locais sobre o seu leito. Vale ressaltar que o lançamento de resíduos sólidos domésticos e de materiais de construção potencializam as inundações, como os que ocorrem todos os anos durante o período chuvoso na região. Com isso, para compreender as características das inundações faz-se necessário realizar uma análise integrada de vários elementos do meio físico, o que é facilitado com a criação de modelo digital do terreno, e banco de dados georreferenciados (SANTOS, 2012).

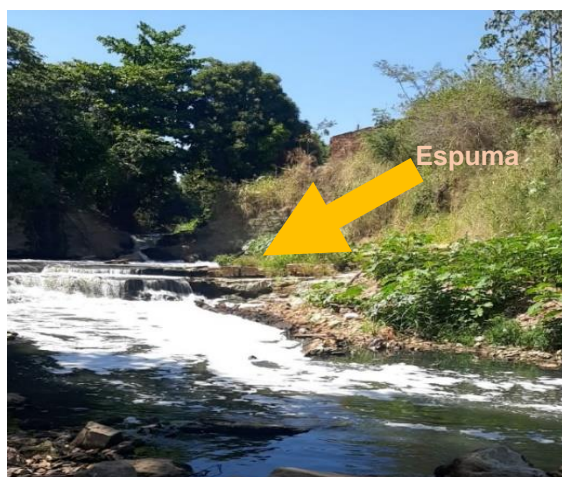
Figura 8. Foz do Riacho Bacuri no município de Imperatriz-MA

Nesta pesquisa, do ponto 1 até a foz, foram encontrados, além do odor característico de lançamento de efluentes domésticos, a presença, na água, de espuma proveniente de produtos de limpeza no período de estiagem, figura 8. Essa formação de espumas e a intensa exalação de
