GEOTECNOLOGIAS E O ESTUDO DA DEGRADAÇÃO DO PATRIMÔNIO NATURAL COSTEIRO: O CASO DO MORRO DO CARECA, NATAL – RIO GRANDE DO NORTE (2023)

GEOTECHNOLOGIES AND THE STUDY OF COASTAL NATURAL HERITAGE DEGRADATION: THE CASE OF MORRO DO CARECA, NATAL, RIO GRANDE DO NORTE (2023)

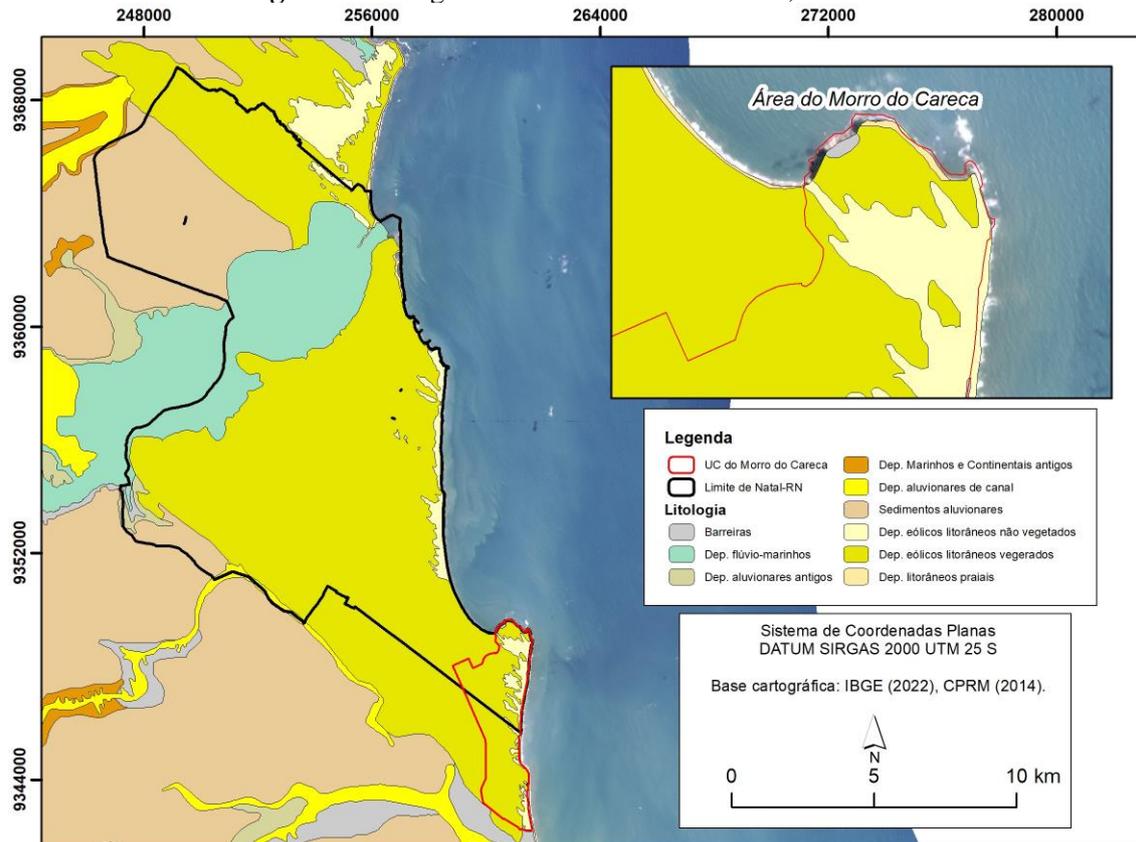
Do ponto de vista de sua litologia (Figura 2), o campo de dunas que formam a porção da área do Morro do Careca é constituído por depósitos eólicos litorâneos vegetados e não vegetados, cujos sedimentos são recentes do período do quaternário. Entretanto, esses sedimentos estão depositados sobre a formação Barreiras, com datações do período do Paleógeno, além da presença de linha de recifes de arenitos (*beachrocks*) em sua porção aflorante ao norte.

Figura 2. Litologia da área do Morro do Careca, Natal-RN

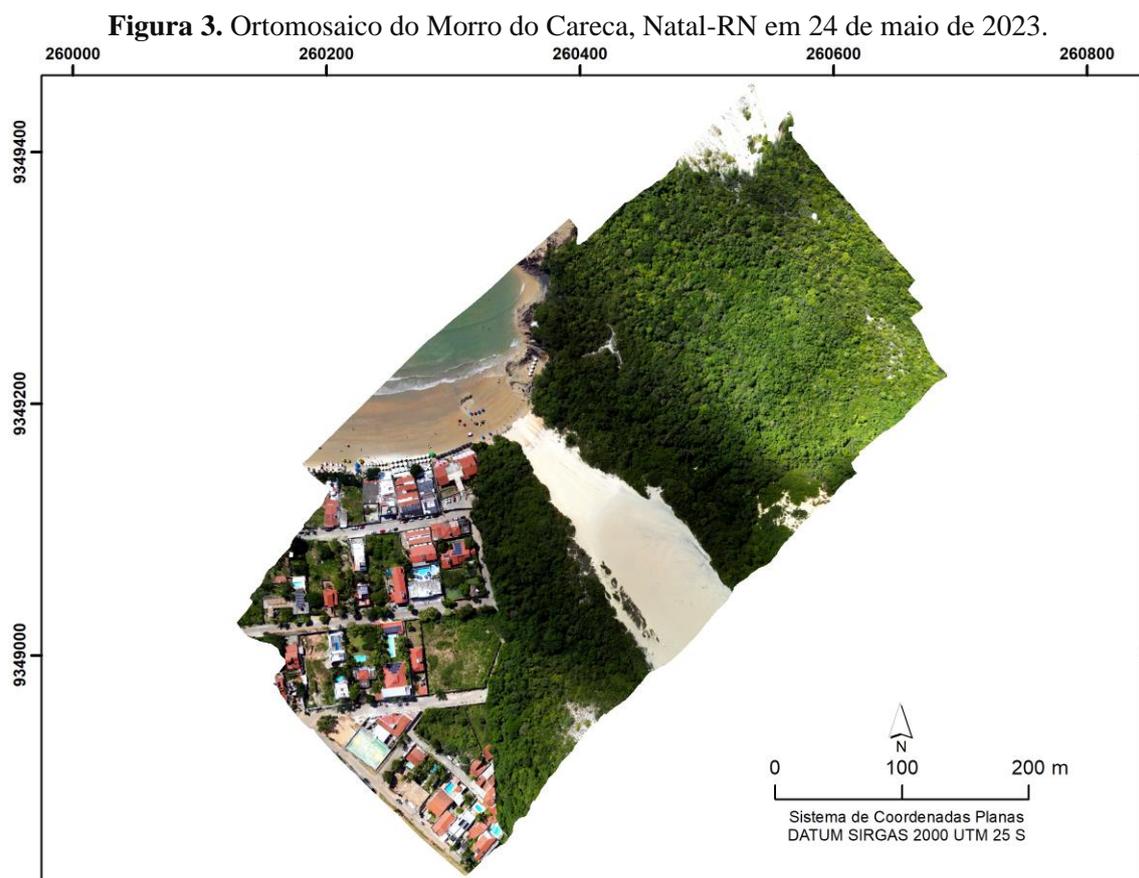
Para os dados de 2023, foi realizado a coleta de informações *in situ* no dia 24 de maio de 2023, com execução de um voo utilizando um Veículo Aéreo Não Tripulado (VANT), modelo DJI Mini 3 Pro, para coleta de fotografias aéreas com sobreposição aerofotogramétrica de 80%, a fim de se gerar um Ortomosaico (Figura 3) e os MDS e MDT (Figura 4). A altura de voo permitiu uma projeção do detector na superfície para que fosse gerado um ortomosaicos com GSD de 2,5 cm. O voo recebeu o suporte de dez pontos de controle levantados em campo com técnicas de posicionamento por satélite de alta precisão (GNSS). Esse conjunto de dados permitiram analisar a degradação no Morro do Careca, comparando a paisagem e valores altimétricos entre os anos de 2006 e 2023.

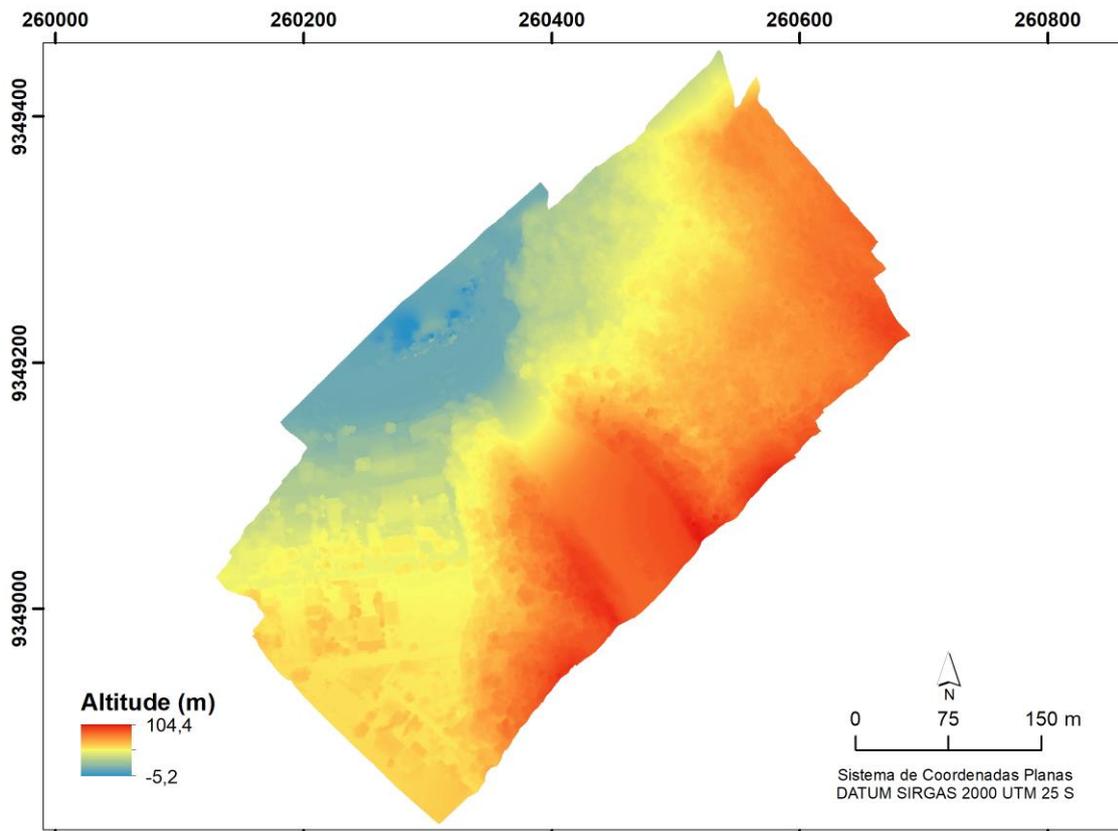
Figura 4. Modelo Digital de Elevação (MDE) do Morro do Careca, Natal-RN (2023)

com informações topográficas x , y , z (Jensen, 2009). Para que as comparações fossem realizadas, adotou-se o uso de Modelos Digitais de Elevação (MDE) como forma de mensurar a elevação da duna e estimar o recuo da área no intervalo de tempo. Entre esses modelos, utilizou-se do Modelo Digital de Superfície (MDS), cuja elevação de elementos da superfície é considerada, e Modelo Digital de Terreno (MDT), em que a elevação dos elementos na superfície não influencia no modelo (Jensen, 2009).

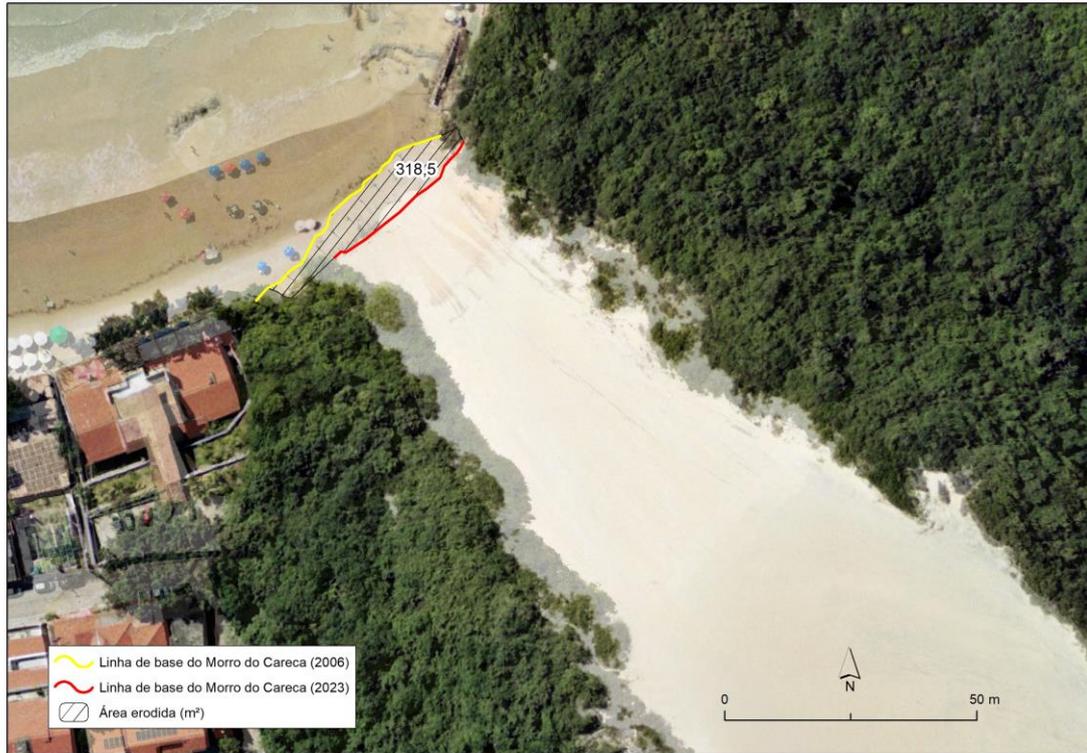
A partir do aerolevanteamento realizado no ano de 2006, foi observado que a feição do Morro do Careca apresentava uma altitude da crista de 66 metros. Ao compararmos com os resultados obtidos no aerolevanteamento no dia 24 de maio de 2023, com resolução espacial de 3 cm, foi observado uma redução de 2,7 metros em relação a 2006, com uma altitude atual de 63,3 metros. Essa redução no aporte de sedimentos da duna ocasionou uma erosão de uma área equivalente a 318,5 m³ nesses 17 anos, provocando o recuo na linha da escarpa da feição, evidenciado na Figura 5. Essa redução também pode ser observada a partir das Figuras 6 e 7, que exemplificam essas reduções no aporte de sedimento que caracteriza a feição do Morro do Careca.

Figura 5. Linha da escarpa do Morro do Careca e área erodida em sobreposição dos ortomosaicos (2006 – 2023)

Esses resultados evidenciam que a redução foi maior na parte central da feição do Morro do Careca do que em sua crista, haja vista que o processo de erosão observado é ocasionado por duas principais causas: variações do nível do mar e o balanço negativo de aporte de sedimentos que são provenientes a partir do campo dunar na porção sul do Morro do Careca.

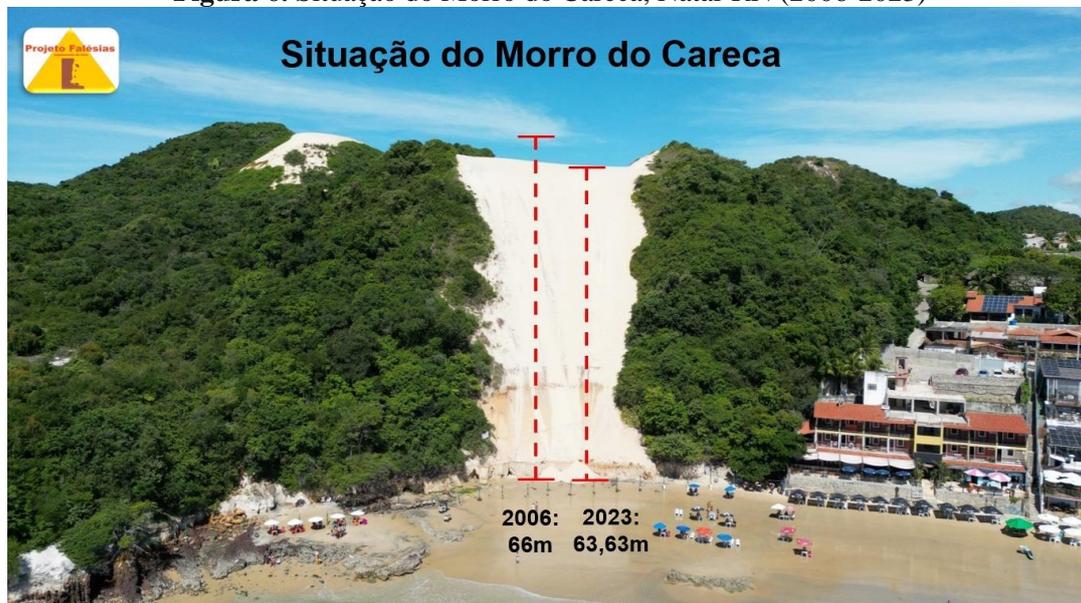
Figura 6. Situação do Morro do Careca, Natal-RN (2006-2023)

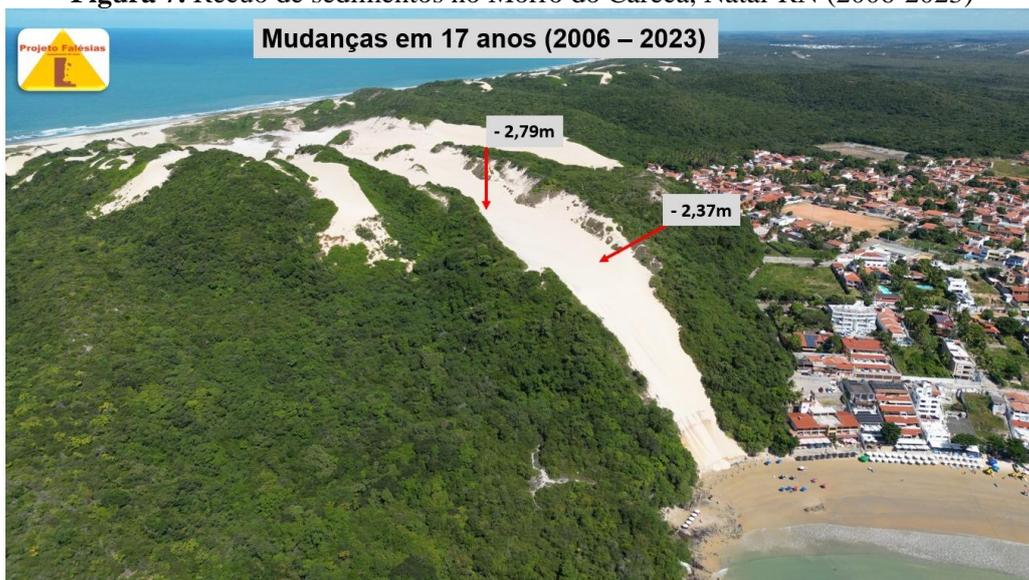
Figura 7. Recuo de sedimentos no Morro do Careca, Natal-RN (2006-2023)

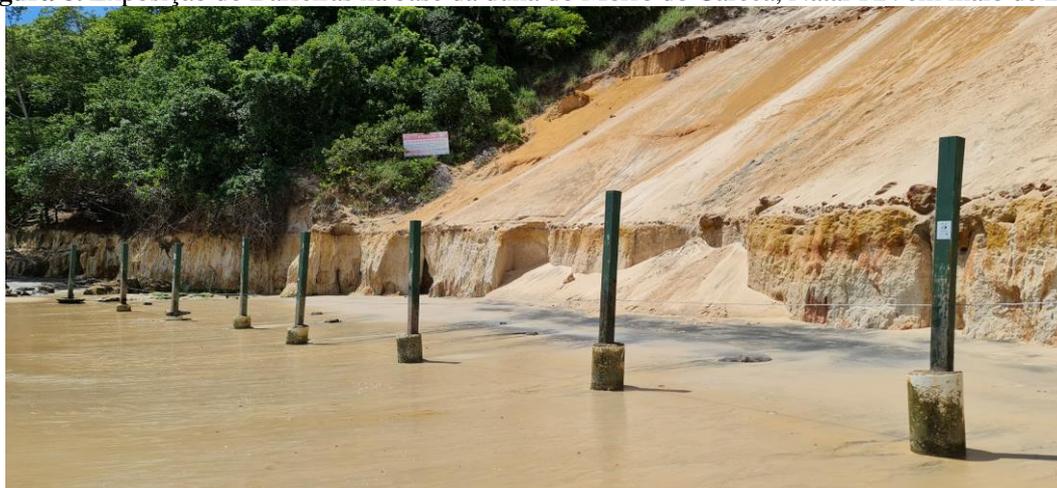
Esse balanço negativo de sedimentos através da rampa da duna do Morro do Careca é corroborado por Lima (2018) a partir de medições no período entre 21 de agosto de 2013 a 11 de janeiro de 2014, utilizando um *Laser Scanner* Terrestre. Na ocasião, Lima (2018) constatou uma redução de 302 m³ no volume de sedimentos que são provenientes da rampa do Morro do Careca até a porção de pós-praia, esse volume como foi constatado, à época já era insuficiente para manter a proteção da base da duna do Morro do Careca à amplitude da maré durante os períodos de baixa-mar e preamar (Jatobá, Lins, 1998). Atualmente, essa insuficiência constata-se a partir da feição da falésia (Barreiras) exposta na base do morro (Figura 8), deixando-o mais suscetível à chuva e ao vento, o que acelera o processo de degradação e descaracterização de sua feição.

Figura 8. Exposição do Barreiras na base da duna do Morro do Careca, Natal-RN em maio de 2023
