MAPEAMENTO DE ÁREAS POTENCIAIS À EROÇÃO LAMINAR NA BACIA HIDROGRÁFICA DO RIO DOS CACHORROS, SÃO LUÍS- MARANHÃO

MAPPING OF POTENTIAL AREAS TO LAMINAR EROSION IN THE CACHORROS RIVER BASIN, SÃO LUÍS- MARANHÃO

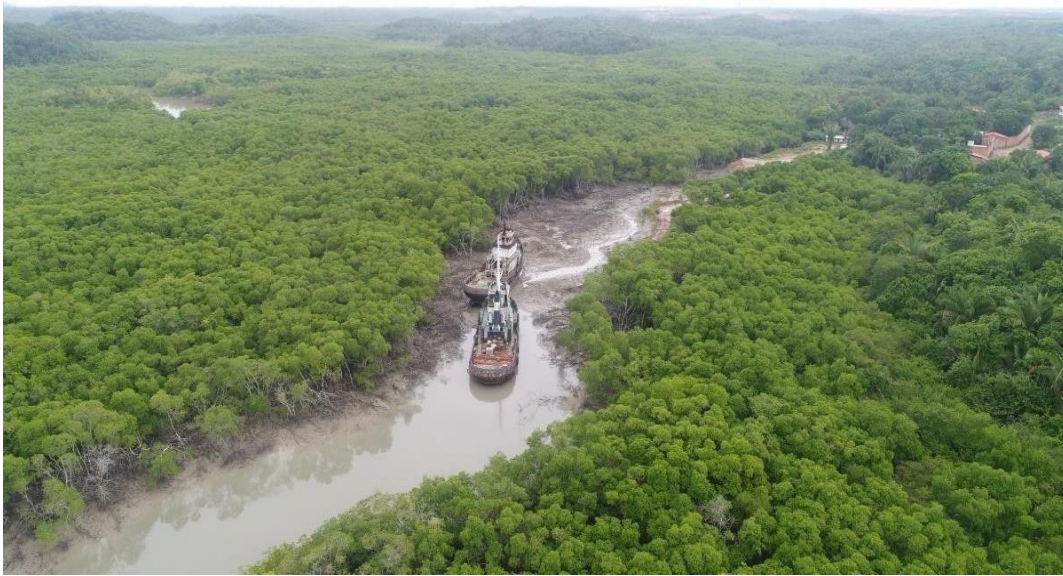
Figura 2. Depósitos de mangues e vegetação de mangue na bacia do rio dos Cachorros. Fotografia de veículo aéreo não tripulado (VANT).

Na área da bacia em estudo (Tabela 2 e Figura 2) o potencial à erosão está baixo, com valor de 44,24% e ocupando grande parte da bacia. Como características geomorfológicas, apresenta as planícies fluviomarinhas e mangues e os tabuleiros dissecados, enquanto em relação à geologia possui depósitos de mangue. Possui classes de solos de mangues e Gleissolos; hipsometria de 0 a 11 m e declividade 0 a 5 %; curvatura predominantemente plana retilínea; uso e ocupação com áreas de vegetação de mangue; e apresenta as erosões BR1, BR2 e BR5.

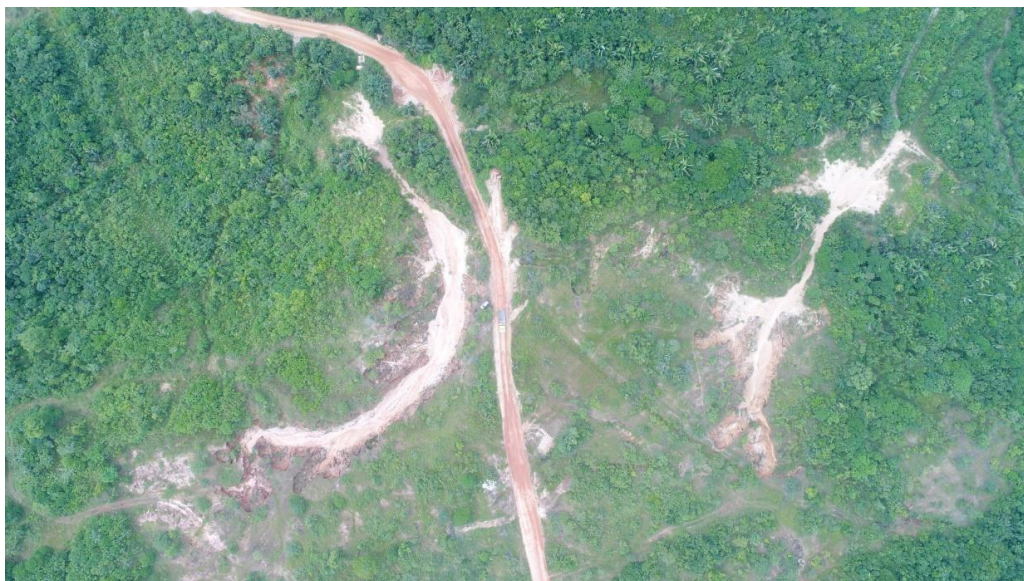
Figura 3. Erosão Limoeiro na bacia do rio dos Cachorros. Fotografia de veículo aéreo não tripulado (VANT).

O médio potencial fica na faixa de 37,06 %, com geomorfologia de planícies fluviais com tabuleiros e tabuleiros dissecados. Na geologia, está presente o grupo Itapecuru e Pós-Barreiras. Apresenta Argissolos vermelho-amarelos distróficos; hipsometria de 12 a 33 m e declividade 6 a 15 %, com destaque para a divergente retilínea, a plana convexa e a convergente côncava; uso e ocupação de áreas com vegetação, mineração e solo exposto, onde se encontram as erosões Limoeiro 1, 2, 3 e 4 (Tabela 2 e Figura 3).
