A EDIFICAÇÃO COMO VETOR DE DOENÇAS: ANÁLISE DO AMBIENTE CORPORATIVO EM ÉPOCA DE PANDEMIA VIRAL.

BUILDING AS A VECTOR OF DISEASES: ANALYSIS OF THE CORPORATE ENVIRONMENT DURING A VIRAL PANDEMIC.

SETTON, ACÁCIA; BRITO, GABRIELA; CAVALCANTI, FERNANDO.

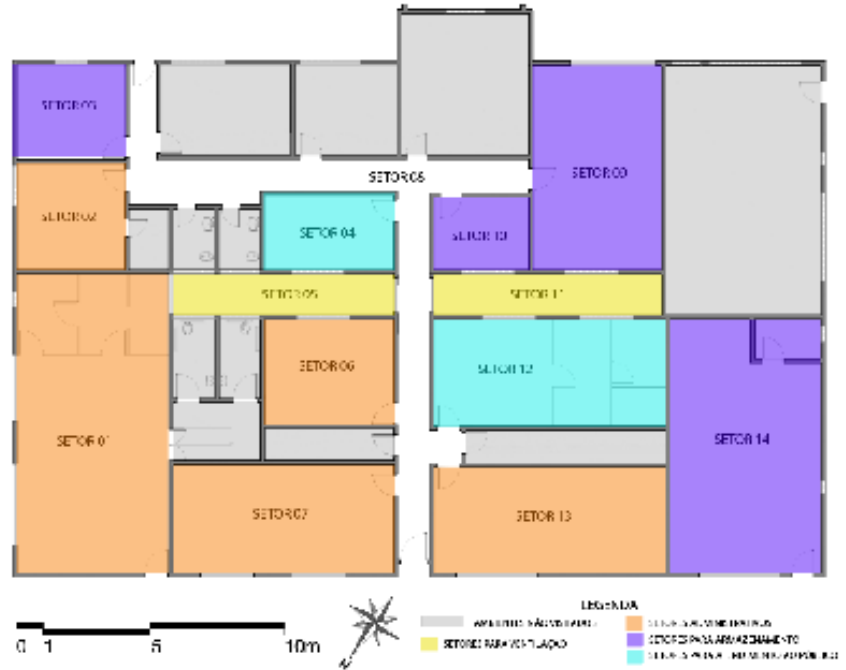
No recorte de análise foi identificado cada função exercida no local, conforme a Figura 1.

Figura 1 - Identificação dos setores analisados.
Fonte: Autoral (2021).

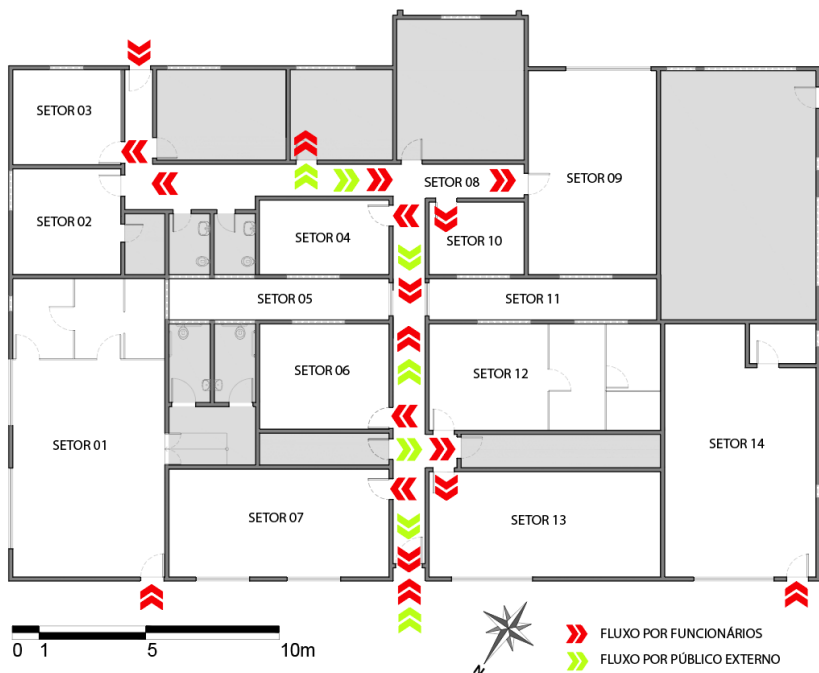
Figura 2 - Mapeamento do fluxo dos funcionários e público externo.
Fonte: Autoral (2021).

A Figura 2, mostra um alto fluxo no corredor central da edificação, que é gerado tanto pelo acesso dos funcionários quanto do público externo, assim é possível perceber que não há distinção entre os fluxos e que há uma setorização ineficiente no prédio.

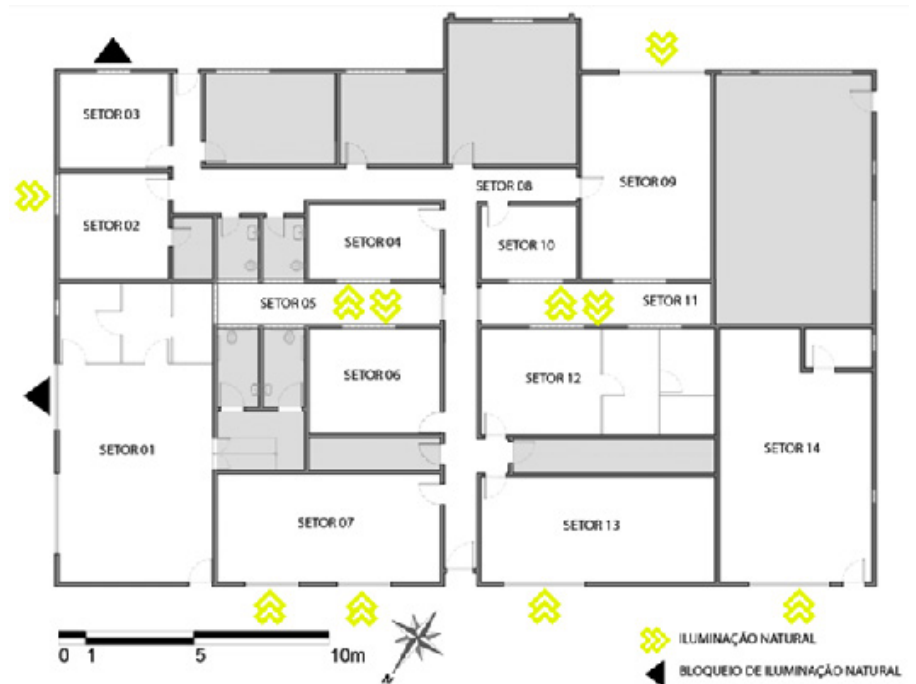
Fonte: Autoral (2021).

Figura 3 - Mapeamento dos pontos de incidência e bloqueio da iluminação natural.

A configuração espacial da edificação conta com duas áreas, setor 05 e 11, destinadas ao auxílio da ventilação e iluminação natural e que a construção conta com várias aberturas em sua fachada (Figura 3). Porém, como visto na Figura 3 e na Figura 4, há pontos de bloqueio para iluminação e ventilação em algumas esquadrias, elementos como por exemplo, móveis e divisórias.

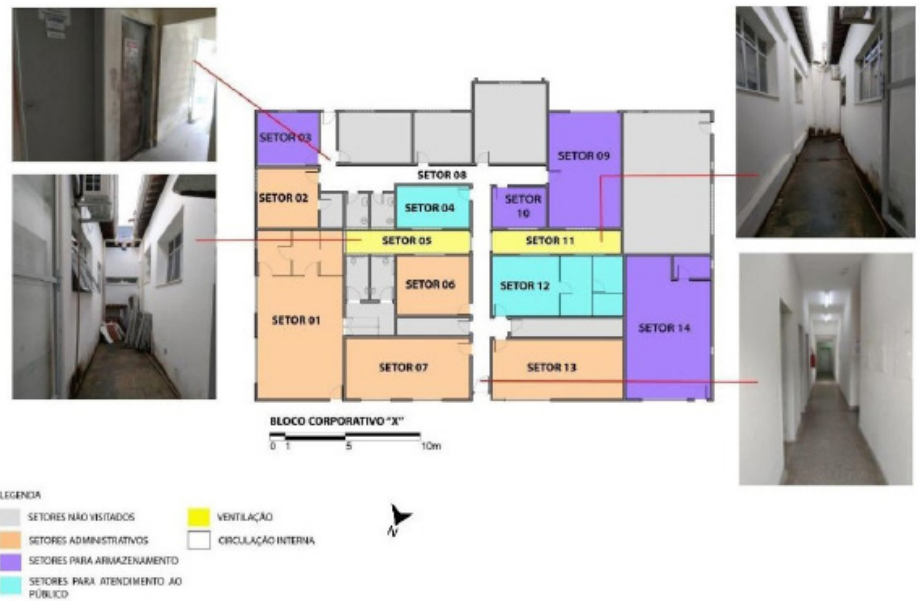
Por fim, a Figura 8 apresenta o mapeamento fotográfico dos setores 08, 05 e 11. Neles é possível perceber a presença de mofo e lodo que são gerados pela presença de umidade. Bem como, é possível notar que o corredor do setor 08 é estreito, assim como a área dos setores 05 e 11, que é destinada a ventilação e iluminação das salas adjacentes.

Figura 8 - Mapeamento fotográfico da circulação interna e área para ventilação.
Fonte: Autoral (2021).

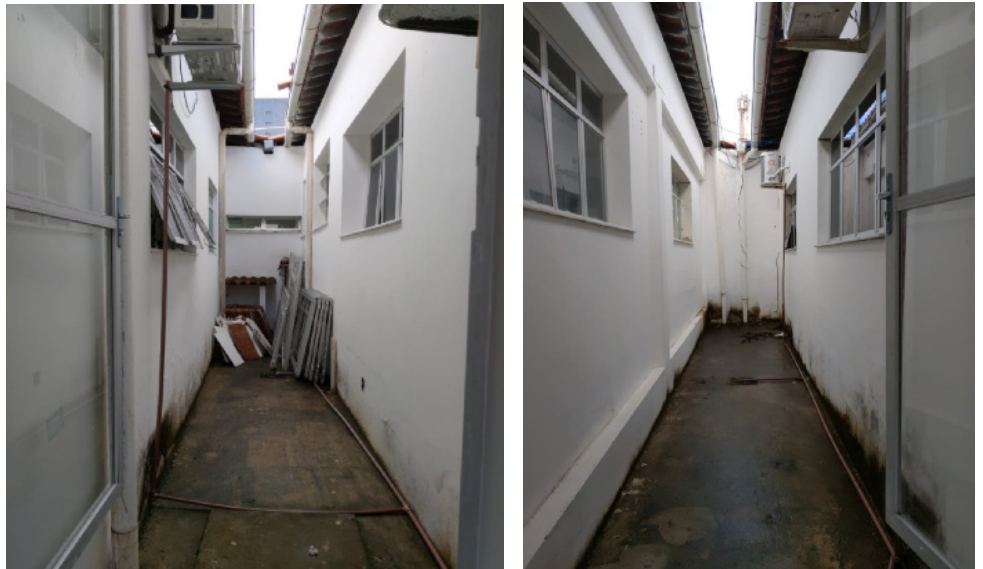
A tipologia de esquadria selecionada, do tipo maxim-ar, para esta edificação não favorece a renovação de ar nos ambientes internos, pois atua como barreira física ao fluxo de ventilação perpendicular às aberturas para janelas. Os espaços destinados à circulação de ar, setores 05 e 11, ao que pode ser observado, não demonstram eficácia ao que se propõem não somente pelos bloqueios das janelas, mas também pela largura dele. E que por serem estreitos, a circulação de ar nestes vazios é comprometida também pelos beirais da edificação, que atuam como “cobertura” ao espaço que deveria ser aberto (Figura 12).

Figura 12 - Área para Ventilação - Setores 05 (à esquerda) e 11 (à direita).
 Fonte: Autorial (2021).
