ANÁLISE DA ACESSIBILIDADE EM HABITAÇÕES AUTOCONSTRUÍDAS EM MACEIÓ - AL

ACCESSIBILITY ANALYSIS IN SELF-BUILT HOUSING IN MACEIÓ-AL

SANTOS, POLYANNA¹; PEREIRA, MAURÍCIO²; SARMENTO, THAISA³

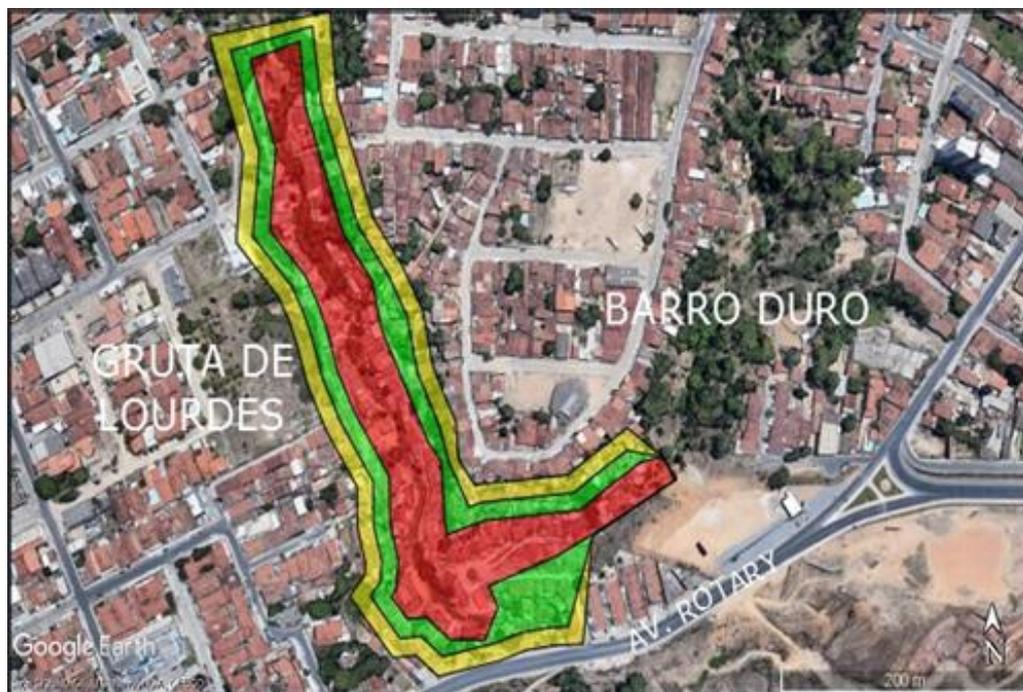
Figura 2 – Morfologia de ocupação da Grota
 Fonte: Adaptado do Google Earth por Santos (2018)

A morfologia de ocupação da grota (ver Figura 2) iniciou com a implantação de construções em áreas planas, situadas nas bordas superiores da grota (zona em amarelo) e no fundo do vale (zona em vermelho). Esses dois níveis são interligados por caminhos perpendiculares às curvas de nível (zona verde). Posteriormente, as áreas íngremes foram paulatinamente ocupadas, à medida que os terrenos mais acessíveis se tornavam escassos.

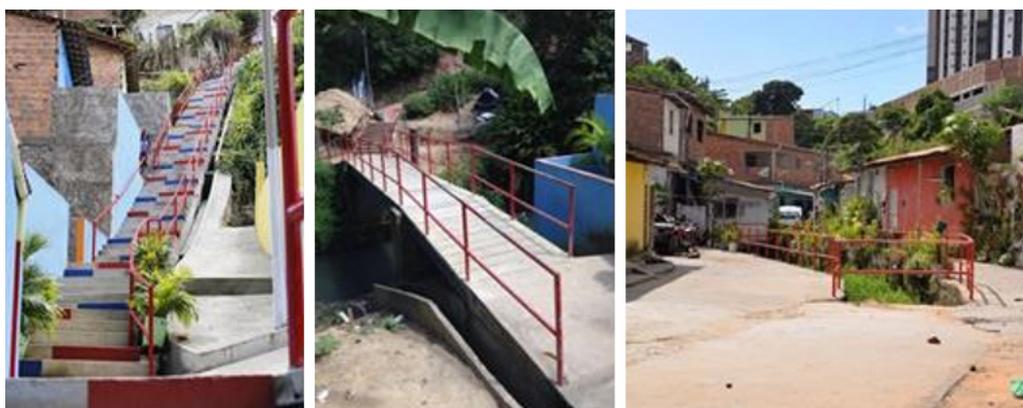
Figura 3 – Detalhe de urbanização na Grota do Aterro
 Fonte: SETRAND (2016); Polyanna Santos e SEINFRA (2018)

Em 2016, esta comunidade passou por um processo de reurbanização (ver Figura 3), realizado pelo Governo do Estado de Alagoas e com parceria da ONU-Habitat, por meio do programa Vida Nova nas Grotas. O lugar antes era inóspito e sem condições de mobilidade. As ações efetuadas compreenderam a otimização da mobilidade e dos espaços de convivência, por meio da construção e reforma de dez escadarias, sendo sete novas e três recuperadas, quatro novos pontilhões, 1.220m de passeios, 151m de muro de contenção, 944m de meio-fio, 650m de corrimão e 75m de canaletas (Alagoas, 2017). As escadarias implantadas na grota contam com sistema de drenagem que impede que a água da chuva escorra pelos barrancos, ajudando a evitar possíveis desmoronamentos, proporcionando maior segurança aos moradores (Alagoas, 2017).

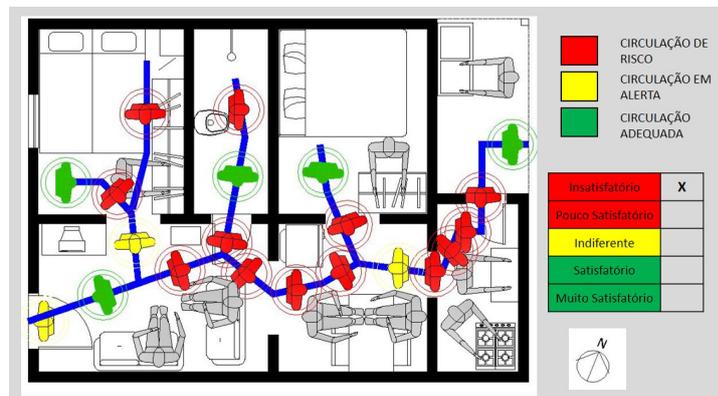
Figura 4 – Análise da CASA 1
 1
 Fonte: Autores (2024)

Na Casa 1 (ver Figura 4), é possível observar obstruções de circulação entre os mobiliários e ambiente, dificultando a locomoção pela casa e recebendo a menção “insatisfatório” (até 40% de livre circulação) quanto a acessibilidade. Uma pessoa com MR ou uma PCD teria extrema dificuldade em se locomover nessa habitação, especialmente através das portas. Normalmente nesse tipo de autoconstrução as esquadrias são subdimensionadas.

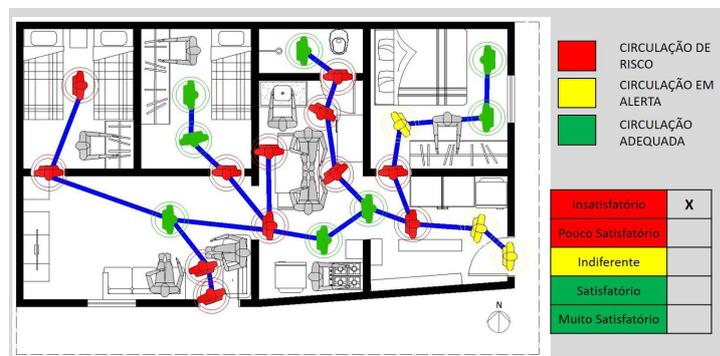
Figura 5 – Análise da CASA 2
 Fonte: Autores (2024)

Na Casa 2 (ver Figura 5), observa-se que em quase todos os cômodos a livre locomoção é ineficiente devido às dimensões dos cômodos, das esquadrias e do mobiliário o que resultou na avaliação “insatisfatório” (até 40% de livre circulação) e na menor nota. Dadas as dimensões dos cômodos da habitação entende-se como muito dificultosa a locomoção de uma PCD ou com MR dentro da mesma. Uma pessoa obesa teria extrema dificuldade de utilizar o banheiro ou a cozinha da residência, por exemplo.

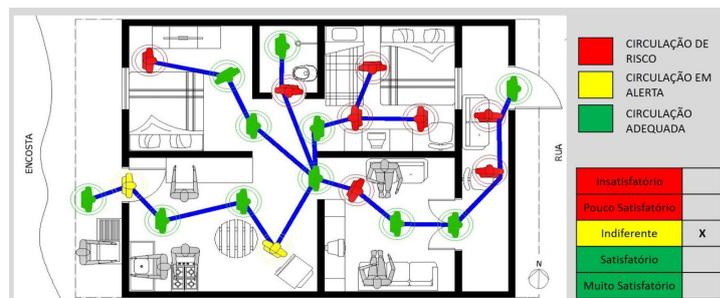
Figura 6 – Análise da CASA 3
 Fonte: Autores (2024)

A análise da Casa 3 é apresentada na Figura 6. Percebe-se que em quase todos os ambientes a livre circulação é parcialmente adequada devido a proximidade dos mobiliários, deixando um pequeno espaço para circulação. Porém essa é uma residência com ambientes maiores que as analisadas anteriormente e, excetuando um dos quartos (o primeiro quarto com duas camas), os ambientes possuem mais espaço para a circulação. A menção alcançada foi de “indiferente” (com até 60% de livre circulação), mas um cadeirante ou alguém com andador, situação comum aos idosos com MR, encontrariam muita dificuldade em locomover-se nos ambientes da casa.

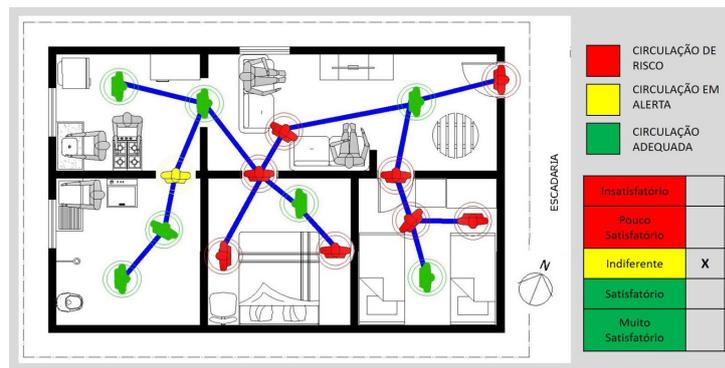
Figura 7 – Análise da CASA 4
 Fonte: Autores (2024)

A casa 4 (ver Figura 7) verifica-se que em quase todos os ambientes tem-se alguma dificuldade na livre locomoção, ocasionada pelo espaço reduzido entre os mobiliários e também pelas esquadrias subdimensiono-

nadas (portas estreitas), insuficientes para a passagem uma cadeira de rodas por exemplo (caso do primeiro quarto, com duas camas). Porém, ambientes como a cozinha e o banheiro/serviço possuem algum espaço para a livre circulação de PCD ou com MR. Então, seguindo a métrica da pesquisa, a habitação recebeu a menção de “indiferente” (com até 60% de livre circulação).

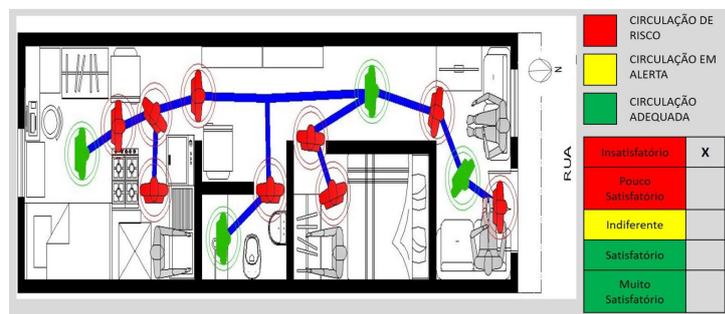
Figura 8 – Análise da CASA 5
 Fonte: Autores (2024)

Em todos os ambientes da casa 5 (ver Figura 8) a locomoção é dificultosa, devido à obstáculos diversos, espaços insuficientes entre os mobiliários e portas estreitas. O primeiro quarto apresenta um espaço mínimo de circulação, inviabilizando a movimentação das pessoas. O último cômodo, que divide a função de cozinha e quarto, é o que apresenta a pior situação encontrada, resultando na avaliação de “insatisfatório” (com até 40% de livre circulação) tornando-se impraticável a circulação de uma PCD ou pessoa com MR.

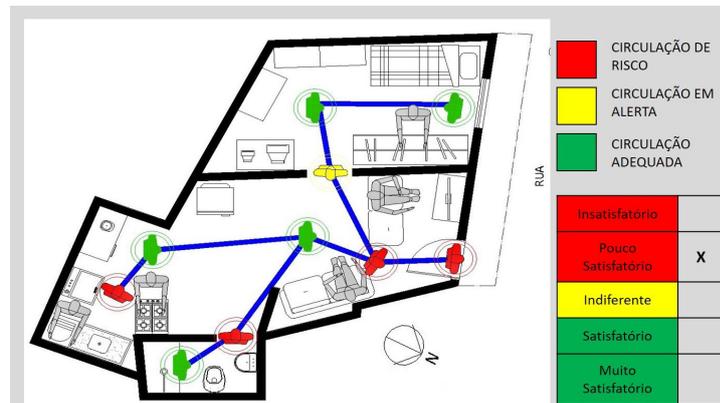
Figura 9 – Análise da CASA 6
Fonte: Autores (2024)

A casa 6 (ver Figura 9) é a habitação que traz a planta com formato mais irregular. Em quase todos os ambientes da casa as pessoas deparam-se com obstáculos à sua locomoção. A cozinha, interligada com a sala de estar, tornou-se o melhor ambiente para transitar, pois possui mais áreas de livre circulação. Por conta disso a habitação obteve a avaliação de “Pouco Satisfatório” (com até 50% de livre circulação). Apesar desta avaliação, vale destacar a dificuldade que uma PCD ou pessoa com MR

encontraria para ter uma vida autônoma nesta casa, devido principalmente às portas estreitas e às dimensões do banheiro.

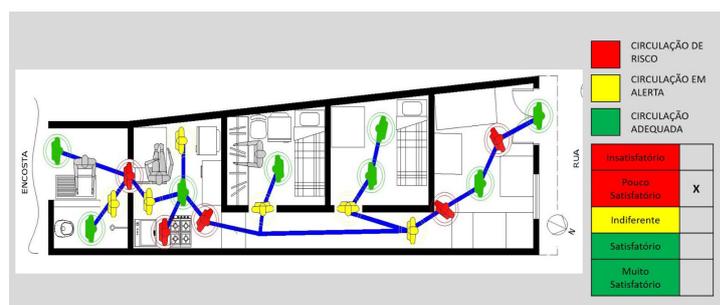
Figura 10 – Análise da CASA 7
Fonte: Autores (2024)

A casa 7 (ver Figura 10) tem a sala e a cozinha como os ambientes onde a livre locomoção é interrompida devido ao mobiliário. Os demais ambientes têm suas portas com larguras onde a locomoção exige uma maior atenção, pois pode ocorrer o choque do habitante com os limites das esquadrias, mas em comparação com outras residências são portas mais largas. Devido a isso ela obteve a avaliação de “Pouco Satisfatório” (com até 50% de livre circulação).

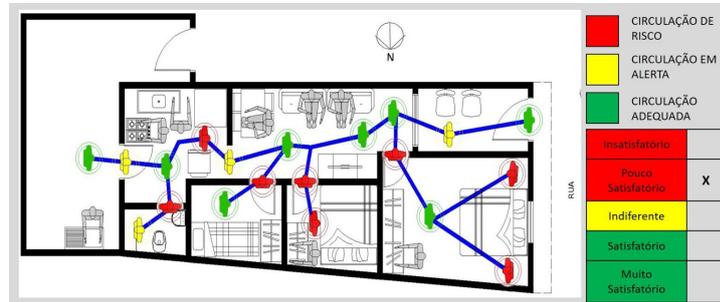
Figura 11 – Análise da CASA 8
 Fonte: Autores (2024)

Na casa 8 (ver Figura 11) existem pontos de livre circulação como a sala, a maioria dos quartos e o quintal, porém as dimensões da casa são pequenas em relação ao mobiliário e muitas vezes há pontos de circulação cruzada, o que atrapalharia muito a locomoção de uma PCD ou pessoa com MR. O segundo quarto apresenta dimensões mínimas, o que compromete a locomoção. As portas estreitas, característica presente em quase todos os ambientes, principalmente nos quartos, também são um entrave à circulação. A avaliação da casa foi classificada como “Pouco Satisfatório” (com até 50% de livre circulação).

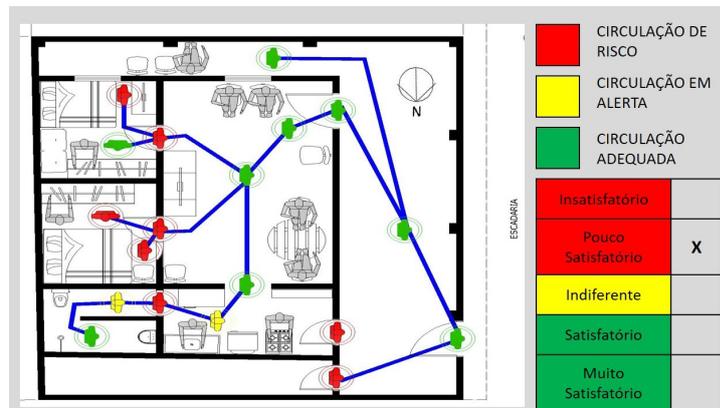
Figura 12 – Análise da CASA 9
 Fonte: Autores (2024)

A casa 9 (ver Figura 12) é a segunda casa mais acessível da amostra (sendo a casa 3 a 1ª), tendo a sala, a varanda e o depósito (lateral direita) os ambientes mais acessíveis. Quartos, cozinha e banheiro são os menos acessíveis, principalmente com relação as portas, que apresentam tamanho reduzido, impossibilitando o acesso de uma PCD, por exemplo. A casa foi avaliada segundo o critério “Pouco Satisfatório” (com até 50% de livre circulação).

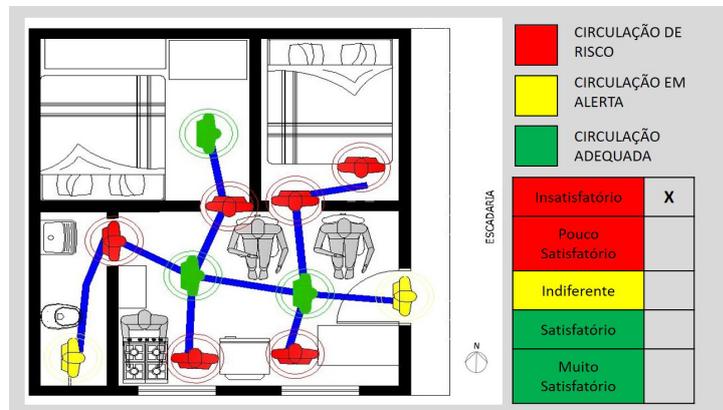
Figura 13 – Análise da CASA 10
Fonte: Autores (2024)

A última casa avaliada (ver Figura 13) é a casa 10. Essa habitação possui circulação interna ineficiente em todos os cômodos, sendo o segundo quarto o ambiente mais acessível. Uma PCD ou pessoa com MR, obesa, por exemplo, encontrariam extrema dificuldade em utilizar o banheiro ou acessar os cômodos, devido às portas com largura muito inferior à mínima recomendável. A casa recebeu a avaliação “insatisfatório” (até 40% de livre circulação).
