Diagnóstico das condições ambientais e uso público na trilha do Peito do Pombo por meio de Protocolo de Avaliação Rápida (Sana – Macaé – RJ)

Environmental conditions and public use survey on Peito do Pombo trail using Rapid Assessment Protocol (Sana – Macaé - RJ)

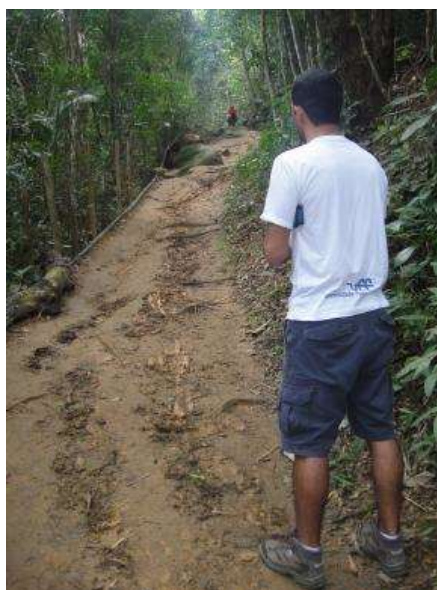
Figura 2 – Medição da declividade no início do segmento 4 com a trena a laser na trilha do Peito do Pombo na APA do Sana (Macaé-RJ).

O perfil de elevação da trilha foi elaborado no Google Earth, que possibilitou a estimativa das elevações ao longo do trajeto. A partir do perfil obteve-se a extensão aproximada de cada segmento da trilha e a declividade média total e de cada segmento. A declividade também foi avaliada em campo de forma qualitativa para a composição do PAR-T e por medição direta através de trena a laser em alguns trechos (Figura 2). A determinação do grau de dificuldade seguiu os preceitos de Andrade (2003) e São Paulo (2008), com as considerações de Rangel e Botelho (2017), tal qual executado na trilha Sahy-Rubião – Mangaratiba – RJ. Nessa determinação consideraram-se aspectos como: variação da declividade, extensão e sinalização.

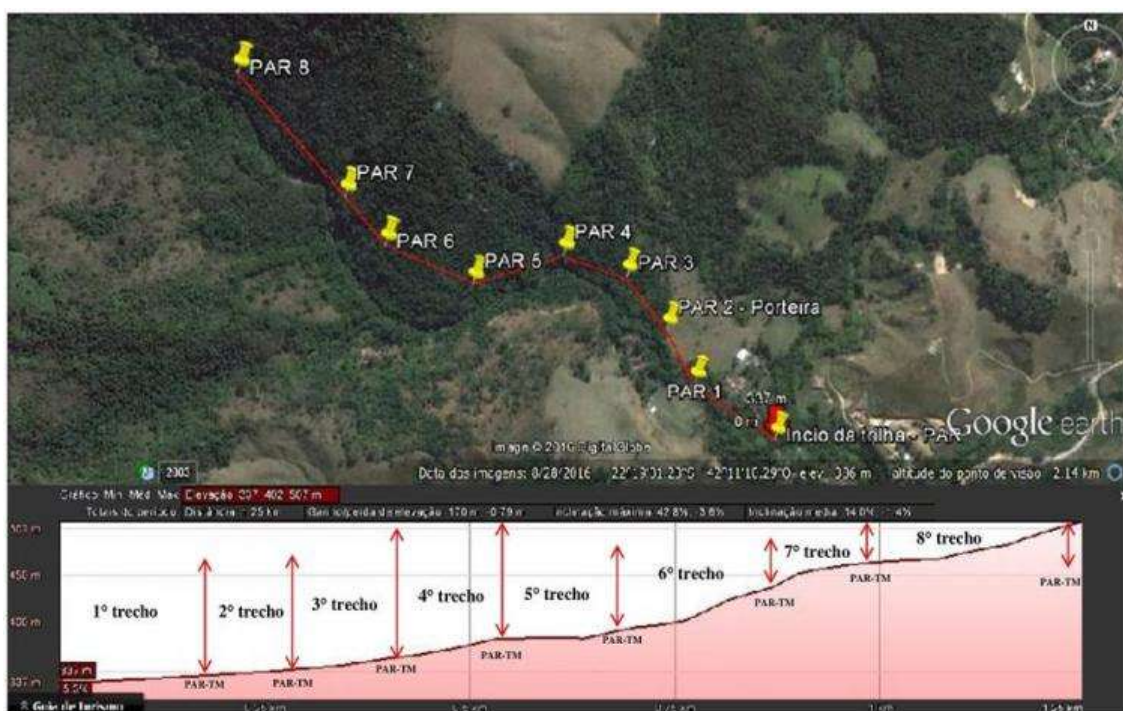
Figura 4 – Segmentos identificados por meio do PAR-T na trilha do Peito do Pombo, APA do Sana (Macaé – RJ), em planta e em perfil.

Ao todo, o PAR-T foi aplicado em oito pontos ao longo do trecho estudado da trilha do Peito do Pombo, estabelecendo oito segmentos diferenciados, assinalados na Figura 4. As características gerais dos segmentos, como extensão aproximada, altitude e declividade, encontram-se na Tabela 1. Os resultados/notas obtidos a partir da aplicação do PAR-T encontram-se na Tabela 2. Os oito segmentos analisados, com exceção do sétimo, considerado ruim, foram considerados em situação regular (três segmentos) e boa (quatro segmentos).

Vale registrar uma mudança significativa na trilha do Peito do Pombo, a partir do segmento 5. Um primeiro trecho mais fácil, menos declivoso e com maior qualidade, incluindo os segmentos de 1 a 4, e outro mais pesado, com maior declividade e com menor qualidade, como se pode observar pelo perfil de elevação (Figura 4) e pelos resultados do PAR-T (Tabela 2).

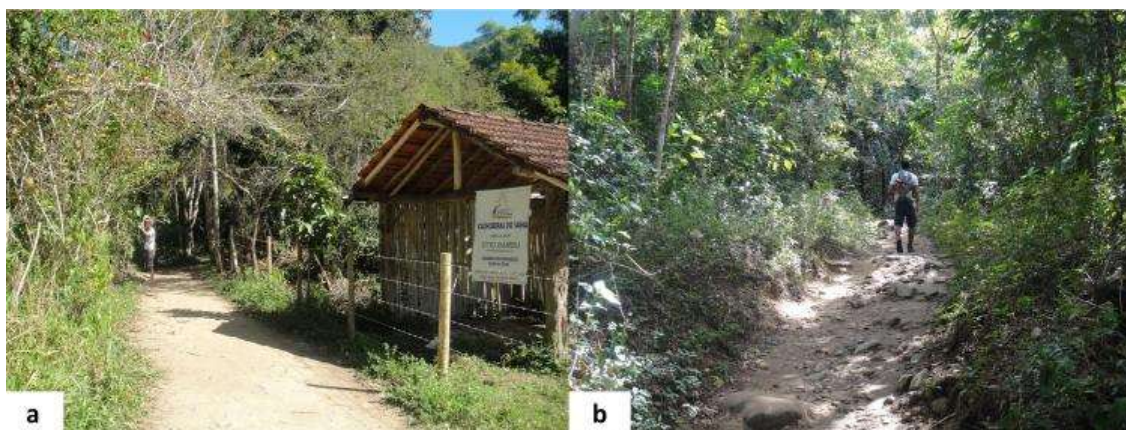
No início do terceiro segmento, observa-se a mudança do aspecto rural para o de floresta (Figura 5a). A situação do piso torna-se regular, pelo aumento da quantidade de blocos, exigindo uma maior atenção do visitante quanto à segurança (Figura 5b). Este trecho possui o primeiro acesso, sinalizado, a um dos pontos de banho mais visitados do córrego do Peito do Pombo, conhecido como Poço do Escorrega.

Figura 5 – Aspectos da trilha do Peito do Pombo, APA do Sana (Macaé-RJ) (a) vegetação nas bordas e impacto humano no segmento 3; (b) vegetação nas bordas e condições do piso no segmento 3.

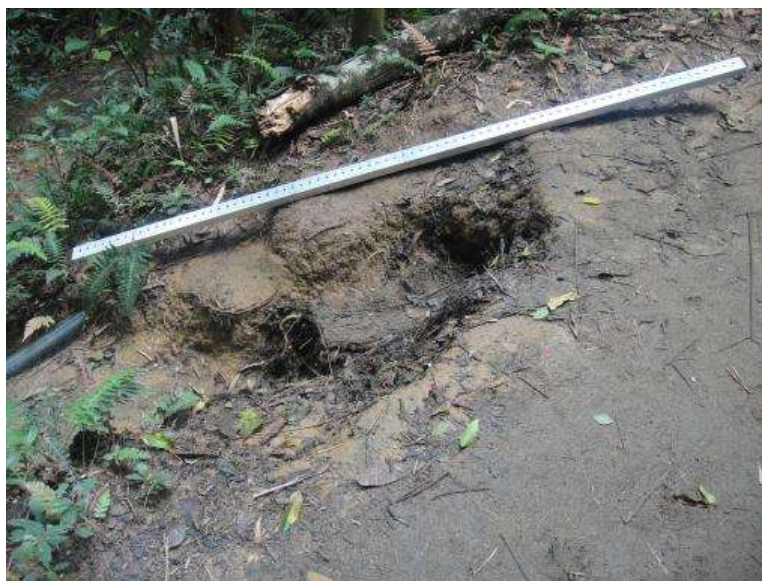
No quinto segmento da trilha, a situação do piso se agravou, abaixando a nota deste parâmetro, porém ainda se manteve regular. Este segmento foi o que apresentou as maiores ocorrências de erosão de borda (Figura 6). Este trecho também foi onde se evidenciou uma maior demanda por estruturas de manejo, sendo a declividade bem acentuada. Notou-se também a presença de um acesso, não sinalizado, que leva a uma fonte de água, além de pichações na vegetação e nas placas. A técnica da PDE também foi aplicada neste trecho. Os resultados da aplicação da PDE são apresentados mais adiante.

Figura 6 – Erosão de borda no segmento 5 da trilha do Peito do Pombo, APA do Sana (Macaé – RJ).

Nos segmentos 5, 6 e 7 recomenda-se a coleta adequada dos resíduos (lixo) descartados pelos visitantes e orientação para seu acondicionamento pelo usuário que deve descartá-lo apenas nas cestas de coleta posicionadas na Base, no retorno da caminhada. Orientações para a preservação das placas informativas e da vegetação local também são necessárias. Propõe-se a recuperação e de adoção de técnicas de manejo em relação às feições erosivas no piso da trilha, como incorporação de matéria orgânica, pequenas barragens transversais de sedimentos com madeiras ou pedras e alteração no traçado da trilha onde há erosão intensa da borda.

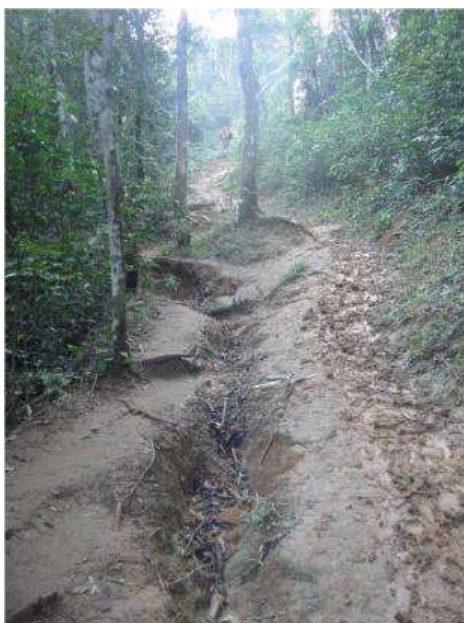
O sexto segmento possui mais da metade dos 193 m de sua extensão com declividade bastante acentuada (Figura 7). A situação do piso foi considerada regular devido às declividades no percurso, o mesmo ainda se apresentava escorregadio, úmido e com aspecto argiloso, além das raízes expostas decorrentes da erosão do solo nessa parte da trilha, exigindo maior atenção do visitante quanto à segurança, como no segmento 4. O lixo deixado pelos usuários da trilha também foi perceptível em um ponto deste segmento, além da presença de captação de água, na qual a mangueira usada dispersa grande quantidade de água com pressão muito forte, favorecendo a erosão do talude inferior da trilha. Neste segmento foram registrados um ponto de avistamento do córrego e um acesso a uma trilha alternativa, que leva aos poços da Borboleta e da Gruta.

Figura 7 – Elevada declividade e piso com raízes expostas decorrentes da erosão do solo no segmento 6 da trilha do Peito do Pombo, APA do Sana (Macaé-RJ).

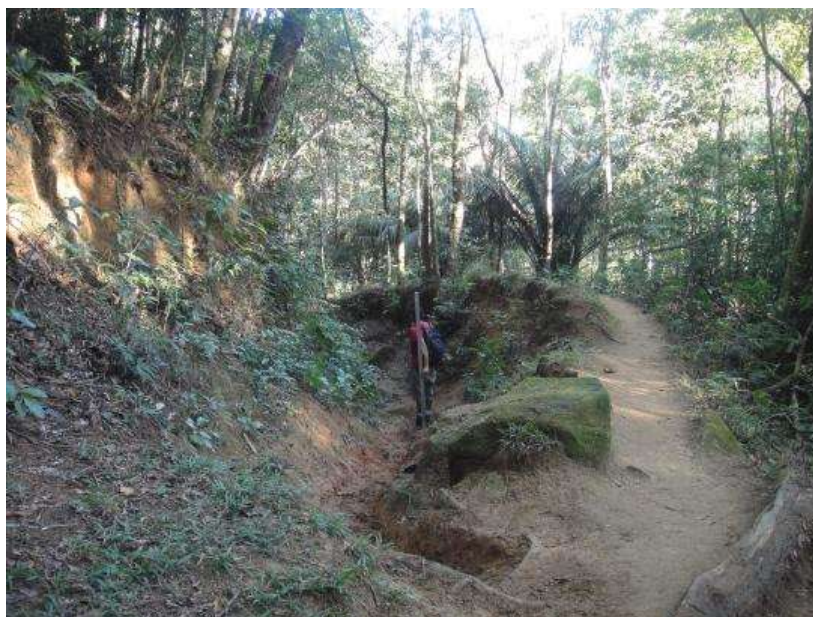
O oitavo segmento é o maior em extensão, com aproximadamente 271 m. A situação do piso neste segmento foi considerada ruim devido à presença de várias feições erosivas (Figura 8). O parâmetro “estruturas de manejo” também contribuiu para redução da nota atribuída a este segmento. Ao final, encontra-se o acesso à cachoeira das Sete Quedas, um dos pontos mais visitados a partir da trilha do Peito do Pombo. Por não possuir pontos para descanso ou áreas de avistamento, este segmento recebeu uma nota baixa nesse parâmetro.

Figura 8 – Feições erosivas no segmento 8 na trilha do Peito do Pombo, APA do Sana (Macaé-RJ).

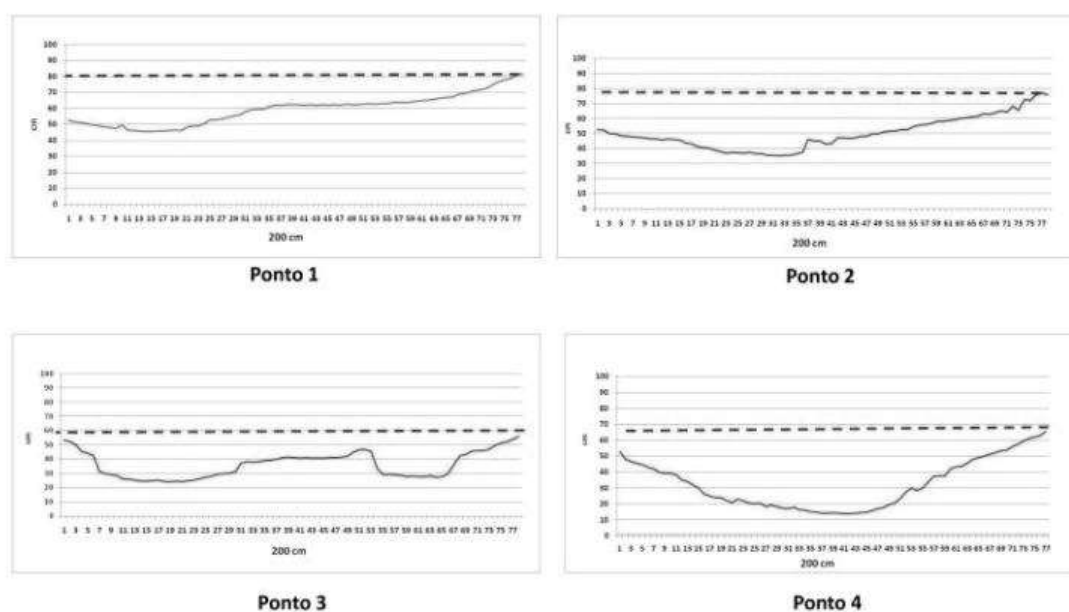
No que se refere aos resultados das PDE aplicadas na transição entre os segmentos 4 e 5, estes expressam as leituras da microtopografia do piso e estão representadas em gráficos na Figura 9.

A primeira PDE revelou um desnível de profundidade de 36,1 cm. Nota-se, a partir do 34º ponto da PDE, uma quebra brusca do nível do piso, que pode estar relacionada ao pisoteio de animais (mulas e/ou cavalos), dos caminhantes e/ou da declividade. Observa-se uma leve variação de profundidade entre o 35º ponto e o 65º, aumentando a partir do 66º ponto ao 78º, onde se presume ser o estado mais próximo do piso original, quando o mesmo estava totalmente nivelado. Destaca-se, ainda, que nesta aplicação a PDE abrangeu parte do piso da trilha com serrapilheira, do 75º ponto ao 78º.

O segundo levantamento realizado a montante do primeiro, e em mesma declividade, registrou um desnível de 40,5 cm. Vale destacar, que o 37º ponto foi medido sobre raízes expostas no piso da trilha, já os pontos 41º, 42º e 43º foram medidos sobre pedras expostas no piso. Nesta aplicação, a PDE abrangeu, a partir do 60º ponto, a serrapilheira presente na margem da trilha.

O terceiro ponto de aplicação da PDE a montante do segundo, em um trecho de menor declive, apresentou 31,7 cm de desnível. Observou-se que entre o 7º ponto e o 31º como também entre o 55º ponto e o 64º existe uma quebra brusca de nível do piso que pode estar relacionada ao pisoteio de animais (mulas e/ou cavalos) e dos

caminhantes. Neste ponto, a PDE abrangeu, a partir do 69º ponto, a serrapilheira presente na margem da trilha.

O quarto levantamento, aplicado no quinto segmento, em declividade mais baixa em relação às demais aplicações, apresentou a maior concavidade de piso em relação aos demais, o que pode estar relacionado ao escoamento superficial como também ao pisoteio. Neste ponto o piso apresentou um desnível de 51,5 cm. Destaca-se, ainda, que a PDE abrangeu, a partir do 64º ponto, a serrapilheira presente na margem da trilha.

Figura 10 – Microtopografias do leito (dispostas em seqüência numérica crescente no sentido montante) da trilha do Peito do Pombo, APA do Sana (Macaé-RJ).

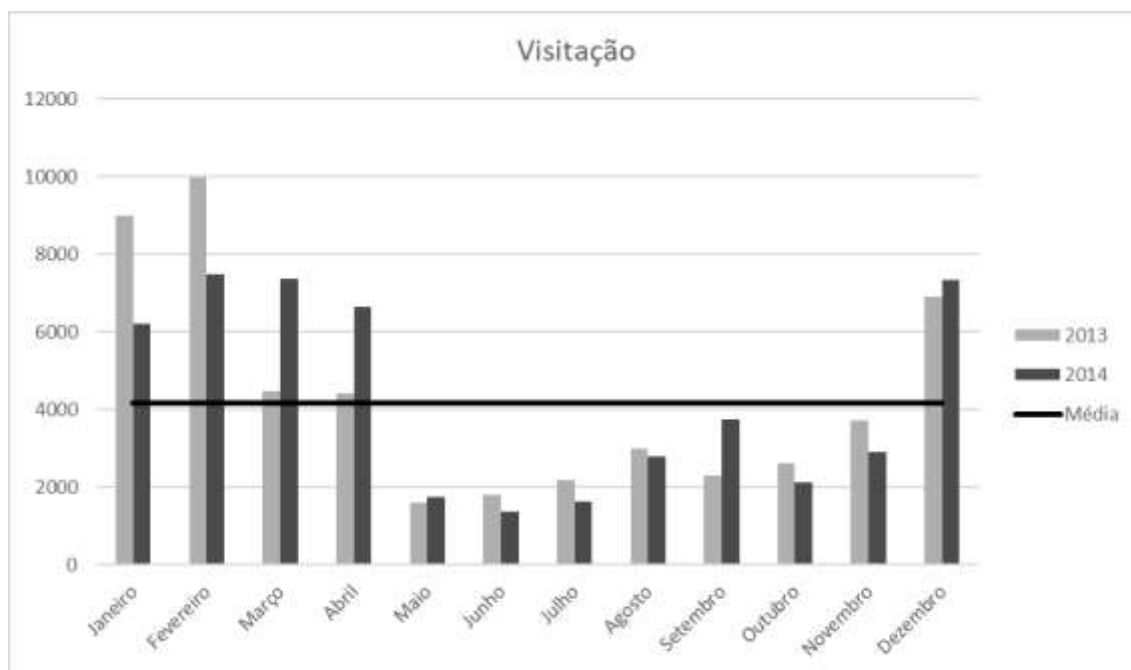
Quanto à visitação, verificou-se que no ano de 2013, o número de visitantes na trilha foi de 52.045 e de 51.418 em 2014, com uma média de 4.311 visitantes por mês (Figura 11), revelando expressivo fluxo anual, se comparados a alguns dados da literatura, como na trilha para os Picos do Camapuã e Tucum, em Campina Grande do Sul – PR, com número estimado de 647 visitantes/ano (VASHCHENCO, 2006) e no Parque Natural Municipal de Nova Iguaçu – RJ, que recebeu, de dezembro de 2007 a julho de 2008, 18.393 visitantes (MELLO, 2008).

Em janeiro de 2013, o número de visitas foi de 8.986 pessoas, alcançando o máximo em fevereiro, com 9.977 pessoas. Esses dois meses totalizaram 36,4 % da visitação anual. Os altos números estão relacionados aos meses de verão, férias escolares e feriados, como o Carnaval, que naquele ano ocorreu em fevereiro. A partir de março ocorreu uma diminuição no número de visitas (4.483) em relação ao primeiro bimestre, tendo o mês de maio registrado o menor número de visitantes do ano (1.615), seguido pelos meses de junho e julho. Esses números parecem refletir as temperaturas mais amenas associadas ao outono e ao inverno. Em novembro o número de visitantes voltou a subir, chegando a 6.904 em dezembro, o que deve estar relacionado com o início do verão e festas de fim de ano.

No ano de 2014 houve uma melhor distribuição da visitação de janeiro a abril, mas ainda com pico em fevereiro (7.480 visitas), seguido de perto por março, muito provavelmente devido ao Carnaval, que ocorreu no fim de fevereiro e início março, e da Semana Santa, que aconteceu em abril. De um modo geral, no período avaliado, a maior visitação ocorreu de dezembro a abril (67% das visitas), alcançando picos em fevereiro e a menor taxa em junho.

Figura 11 – Visitação mensal e média anual nos anos de 2013 e 2014 na trilha do Peito do Pombo, APA do Sana (Macaé-RJ).
