EVALUACIÓN ESTRUCTURAL DE LAS PIEZAS DE MADERA EN CONSTRUCCIÓN HISTÓRICA CON EL USO DE ULTRASONIDO

STRUCTURAL EVALUATION OF THE PIECES OF WOOD IN HISTORICAL CONSTRUCTION WITH THE USE OF ULTRASOUND

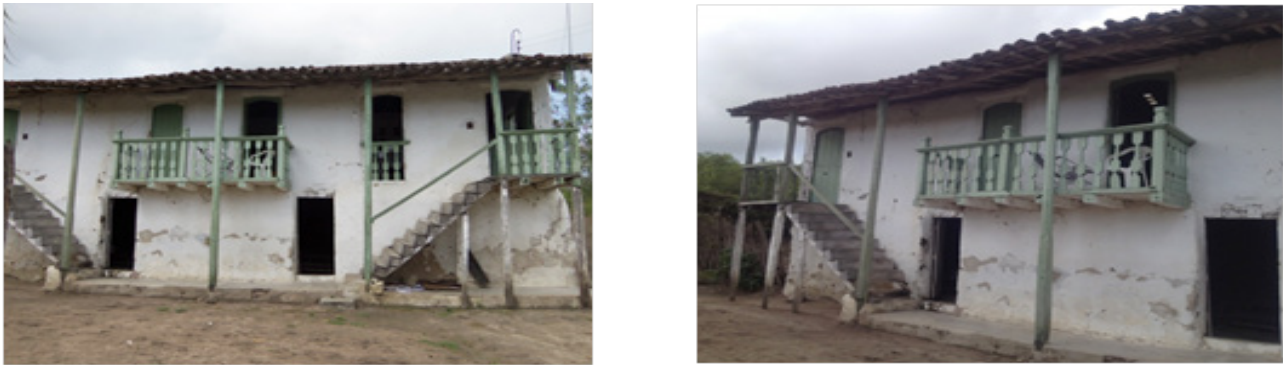
Figura 1. Vista frontal y lateral de la fachada de la Casa Grande de la Hacienda Taépe, Surubim, Pernambuco, Brasil

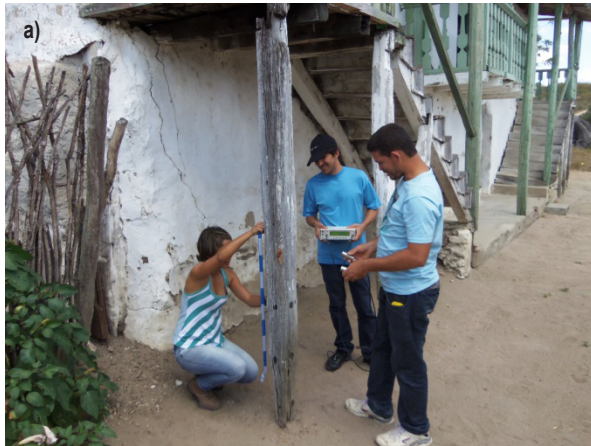
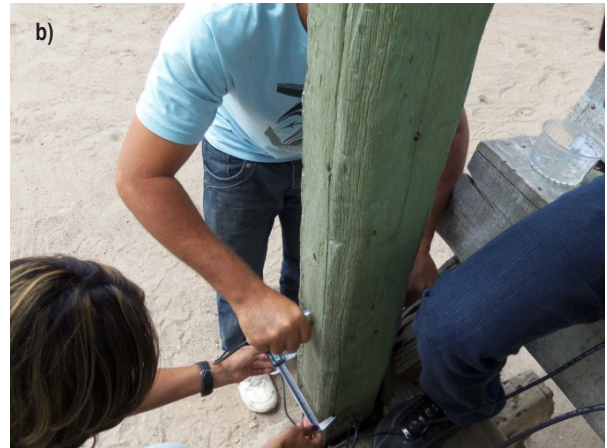
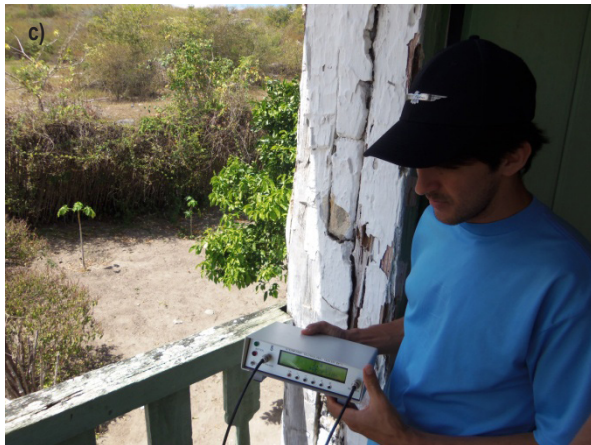
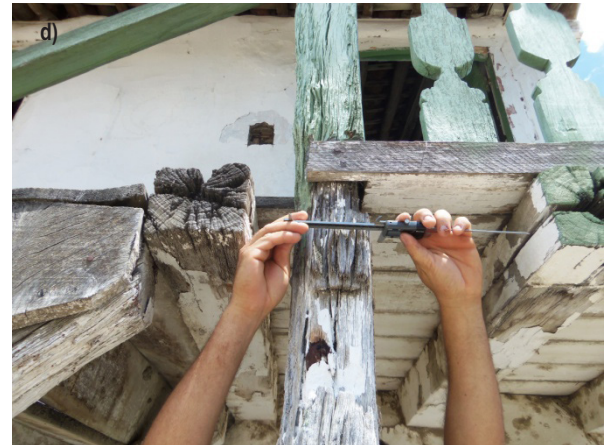
Figura 3. Ensayo no destructivo en la carpintería de madera fachada de la Casa Grande de la Hacienda Taépe. (a) marcación de intervalos de medición; b) tomar el tiempo de propagación de la onda; c) leer el tiempo de propagación y d) medir las dimensiones de las piezas.
