I Encontro Regional de Estudos Agroambientais

Pavimento permeável: Funcionalidade e aplicabilidade em rede de drenagem

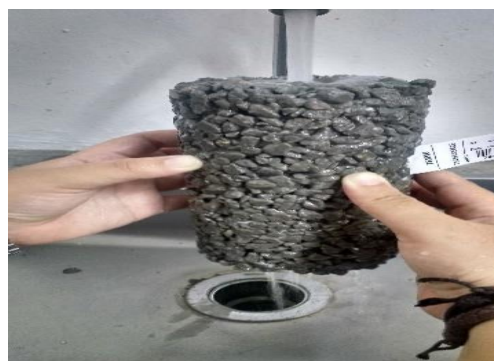
Não foram produzidos ensaios para determinar sua eficiência de permeabilidade, porém é notória a infiltração direta da amostra como apresentado na imagem a seguir. É visto a infiltração direta na amostra apresentada na Figura 1. Parte da água é absorvida enquanto a outra parcela sai pela base inferior da amostra, demonstrando assim seu mecanismo e eficiência de permeabilidade.

Figura 1. Infiltração Direta da Amostra Porosa. Foto: Autores, 2018.
